Tilstandsrapport

Enebolig

Vardeveien 73, 1850 MYSEN

Befaringsdato: 02.12.2024

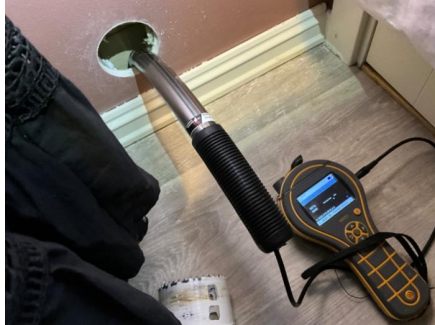
1. ETASJE > VASKEROM/WC

Hulltaking er foretatt, uten å påvise unormale forhold. Hulltaking er foretatt i garderobe. Fuktkvotemåling (vekt%) i konstruksjonen ble målt til under 6.
