# Tilstandsrapport

Firemannsbolig i borettslag

Pallveien 4 B, 8616 MO I RANA

Befaringsdato: 29.08.2025

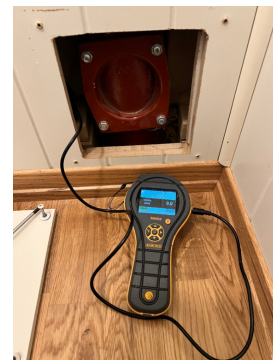
### TG 0 Tilliggende konstruksjoner våtrom

Fuktmåling er foretatt uten å påvise unormale forhold. Hulltaking er ikke foretatt, men det er fuktmålt i svill i luke i boden. Fuktkvotemåling (vekt%) i konstruksjonen ble målt til 9%.

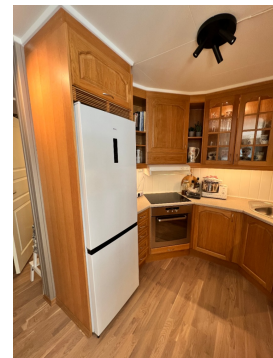
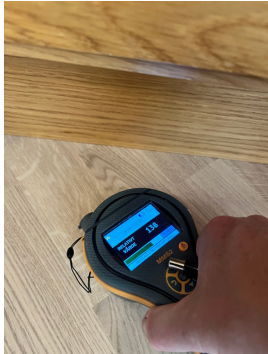
Kjøkkenet har parkett på gulvet, mdf-plater på vegger og himlingsplater i tak.

Kjøkkenet har innredning med profilerte eikefronter. Benkeplaten er av laminat med 2-kums benkebeslag. Det var ved befaringen induksjonstopp, kjøle/fryse-skap, integrert oppvaskmaskin og stekeovn. Målt med fuktindikator foran oppvaskmaskin og benk uten forhøyede verdier.

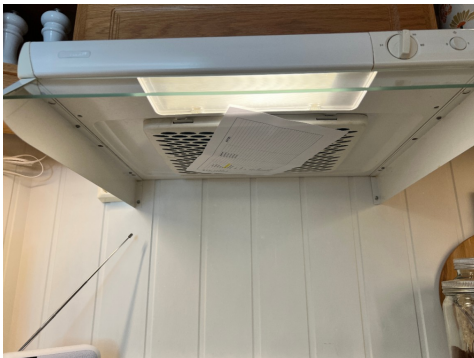
### ! TG 1 Avtrekk

Det er avtrekk via balansert anlegg.

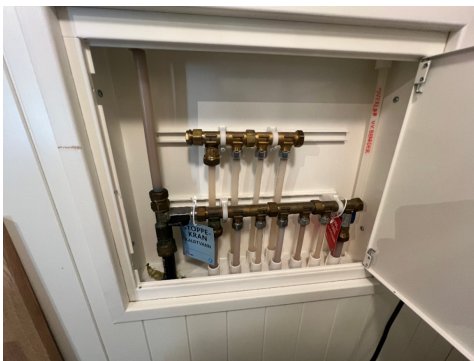
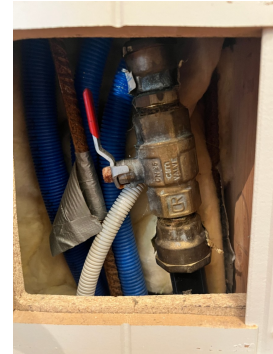
### ! TG 1 Vannledninger

Innvendige vannledninger er av plast (rør i rør). Det er besiktiget i rørskap i bod. Stoppekraner i vannskap. Hovedstoppekran bak luke i bod.

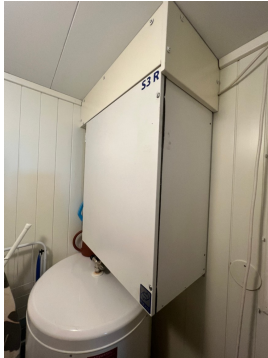
Boligen har balansert ventilasjon. Ventilasjonsaggregat er plassert i bod. Eier har nettopp byttet reim og motor i aggregatet.

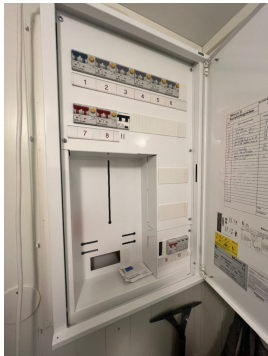
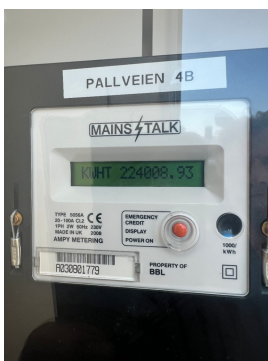
## ! TG 2 Elektrisk anlegg

På generelt grunnlag anbefales det at en registrert elvirksomhet gjennomfører en kontroll ved eiendomsoverdragelser, samt periodisk kontroll av anlegget hvert tiende år.

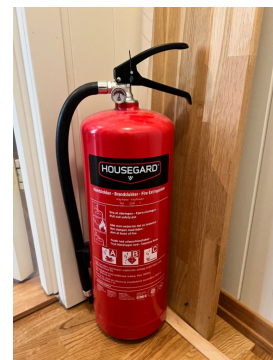
## ! TG 0 Branntekniske forhold

Boligen har det nødvendige utstyr som er pålagt av forskriftskrav. Brannslukkingsutstyr i leiligheten er borettslaget sitt ansvar.

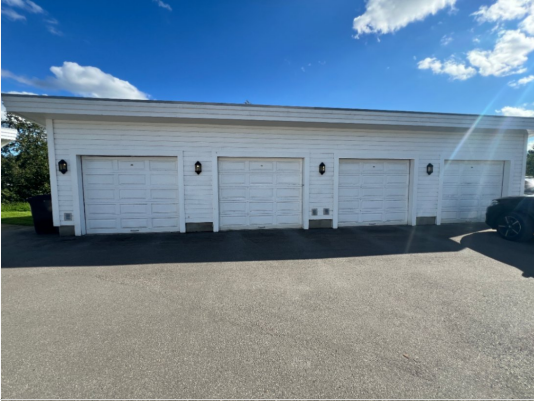
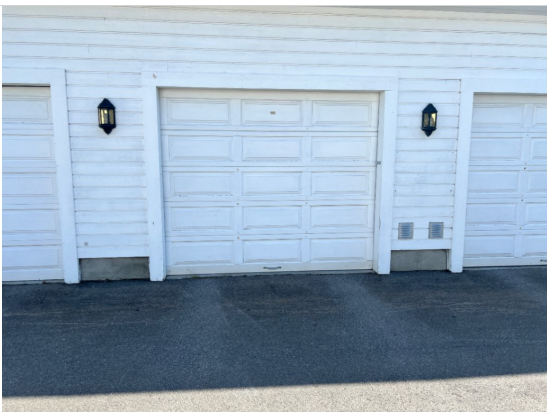
## Garasje i rekke

Garasje fundamentert på ringmur og støpt plate.  
Vegger av stenderverk, kledd utvendig med liggende kledning.  
Pulttakskonstruksjon kledd med papp.  
Skillevegger i garasjen er kledd med osb-plater på en side.  
Isolert stålport med elektrisk åpner.  
Det er innlagt strøm.  
Det er montert elbil-lader
