Tilstandsrapport

Fritidsbolig

Eikestadveien 203 , 1950 RØMSKOG

Befaringsdato: 20.04.2026

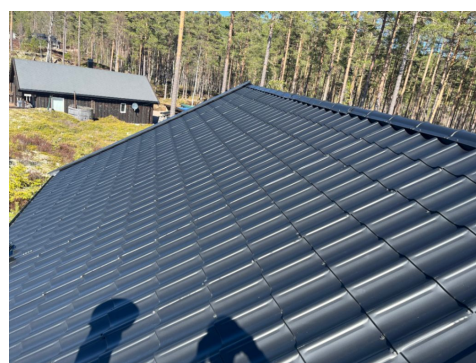
Takteking av taksteinsprofilerte metallplater.
Undertak er ikke kjent.
Det er vurdert at takteking er fra byggeår.

Besiktiget fra stige og takstige da det er ikke sikkerhetsmessig forsvarlig å bevege seg ut på resten av taket.
Selv om det ikke er avdekket skader under befaringen, betyr ikke dette at det ikke foreligger skader som en besiktigelse på taket kan avdekke.
Vær oppmerksom på denne risikoen. En undersøkelse på taket kan utføres av en fagperson under tilstrekkelige sikkerhetsforhold.

Takteking av metallplater.

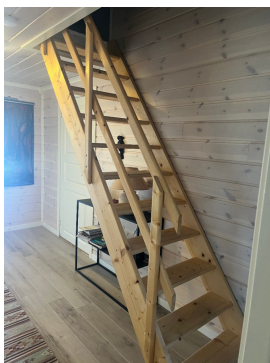
Enkel tretrapp til hems.

Trapper til etasje, som ikke har "rom for varig opphold", har ikke spesifikke krav, men utformes slik at personsikkerheten ivaretas.

Trapp til hems.

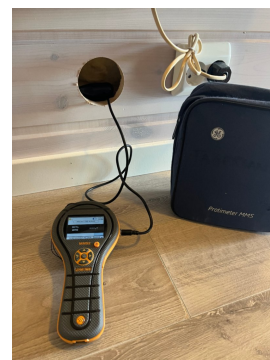
Fuktmåling i trevirke viste normale verdier.

Fuktmåling uten avvik.

Ved målinger under 8 % vil displayet ikke vise resultat.

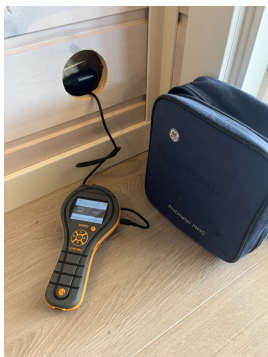
Fuktmåling i trevirke viste normale verdier.

Fuktmåling uten avvik.
Ved målinger under 8 % vil displayet ikke vise resultat.

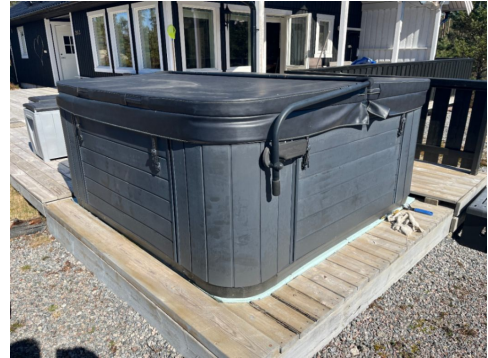
Jacuzzi plassert på terrasse.
Iht. eier fungerer som den skal.

Jacuzzi.

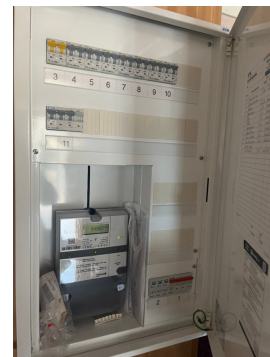
Det bemerkes at undertegnede taksmann ikke er fagmann innen elektro og kontrollen er forenklet og utelukkende på det som er synlig, det kan derfor være feil med anlegget som ikke er oppdaget.

Sikringsskap.

Om mulig bør det innhente dokumentasjon fra byggeår.
