Eikestadveien 203, 1950 RØMSKOG

# Tilstandsrapport

Befaringsdato: 20.04.2026

Rapportdato: 28.04.2026

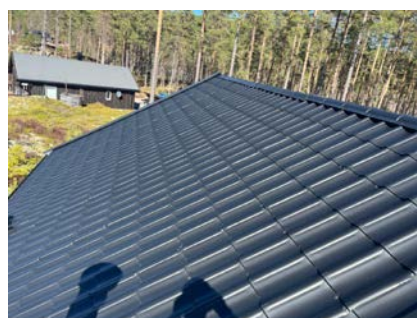
Taktekking av taksteinsprofilerte metallplater. Undertak er ikke kjent. Det er vurdert at taktekking er fra byggeår.

Taktekking av metallplater.
