# Tilstandsrapport

Enebolig

Elgveien 5, 3750 DRANGEDAL

Befaringsdato: 23.07.2025

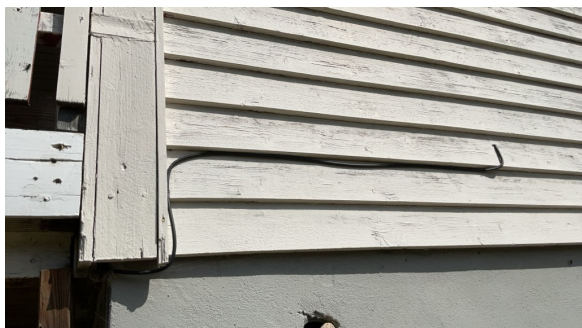
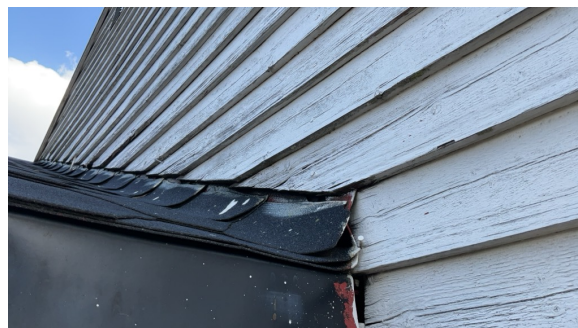
- Det er ingen eller liten lufting i nedre kant av kledning mot grunnmur.
- Det er påvist spredte råteskader i bordkledningen.

Deler av kledningen er malingsslitt og har tørkesprekker.

- Råteskader i bordkledningen kan fortsette å utvikle seg både i tilliggende bordkledning og til bakenforliggende veggkonstruksjon, dersom en ikke foretar tiltak.

Kledningen har behov for vedlikehold og enkelte bord eller deler av kledningen bør skiftes.  
Hvis man skifter kledning bør det etableres lufting.

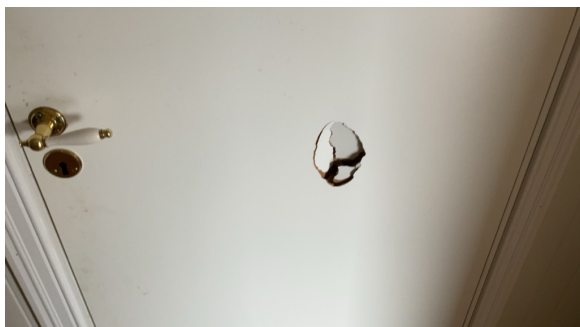
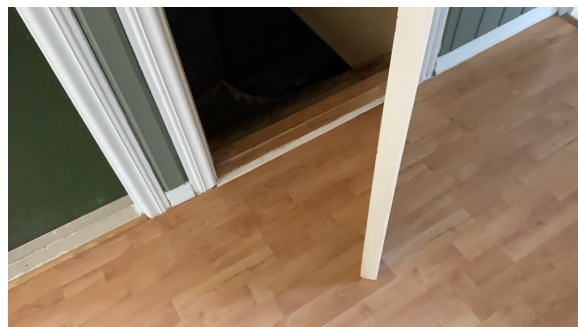
- Det er påvist avvik som tilsier at det bør foretas tiltak på enkelte dører.
- Enkelte av innvendige dører har en del slitasje.

- Enkelte dører må justeres.

Dører med skader må skiftes.
