Innholdsrik enebolig med fantastisk utsikt | Endetomt | Garasje | Godkjent utleie | Oppussing må påregnes.

Tilstandsrapport

- Enebolig
- Raugstadvegen 1 , 5704 VOSS
- VOSS kommune
- # gnr. 42, bnr. 57

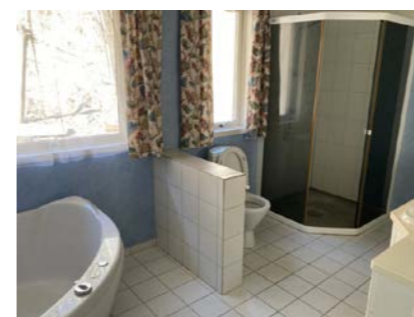
1. ETASJE > BAD (9,1 KVM)

Badet har en konstruksjon/oppbygging som er mangelfull i følge dagens krav og metoder for utførelse og det må forventes at det gjennomføres en generell oppgradering av badets tettesjikt/membran for at det skal tåle en normal bruk etter dagens krav (tett våtsone). En samlet TG 3 for badet er satt med bakgrunn konstruksjon/oppbygging og alder.

Baderommet er av eldre dato og av den grunn med en konstruksjon/oppbygging som er mangelfull i følge dagens krav og metoder for utførelse.

- Manglende oppgradering av våtrommet medfører høy risiko for at konstruksjonene ikke vil tåle vanlig bruk av vann eller lekkasjer. Dette kan føre til fuktskader på tilstøtende konstruksjoner.

Våtrommet må oppgraderes for å tåle normal bruk etter dagens krav. Bad bygget etter forskrifter fra før 1997 vurderes til TG 3, som en automatisk konsekvens av alder på våtrommet.

Kostnadsestimat: Over 500 000

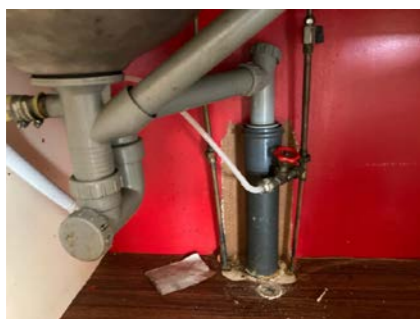
Røropplegg i skap under vask

- Det er avvik:

- Det er påregnelig med utskiftning/utbedringer av kjøkkeninnredningen.

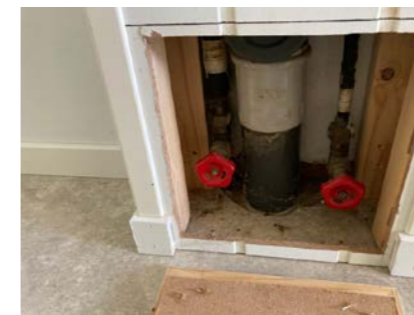
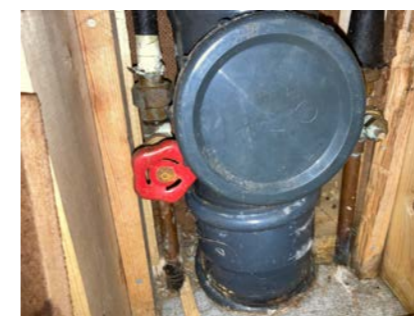
TG 2 Avløpsrør

Det er avløpsrør av plast.
Skade/sprekk i avløpsrør i bod i kjeller, skadet rørdel er skiftet (ufaglært)

- I forbindelse med oppgradering av våtrom vil det være naturlig med utskiftning av rør.
- Eldre avløpsrør har blant annet større sannsynlighet for lekkasjer, noe som kan føre til omfattende og kostbare vannskader i boliger.

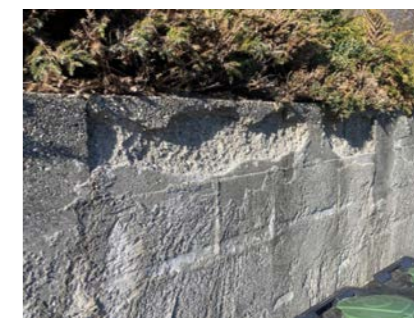
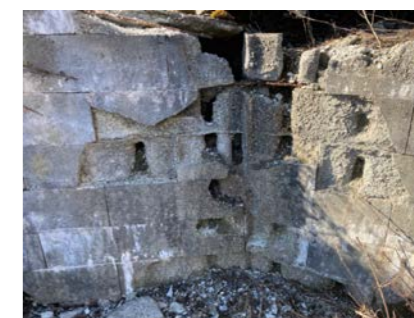
- Det er påvist større sprekker og/eller skjevheter i muren.

- Påviste skader må utbedres.

Kostnadsestimat: 200 000 - 500 000
