Tilstandsrapport

Boligbygg med flere boenheter

Refstadsvingen 11 , 0589 OSLO

Befaringsdato: 23.02.2026

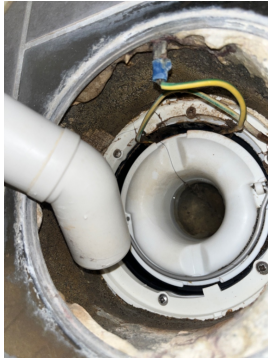
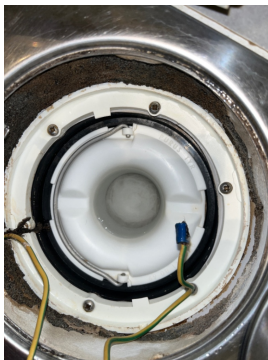
ETASJE 2 > BAD

TG 1 Sanitærutstyr og innredning

Det registreres spalte under toalettskål for avrenning til sluk ved eventuelle lekkasjer.

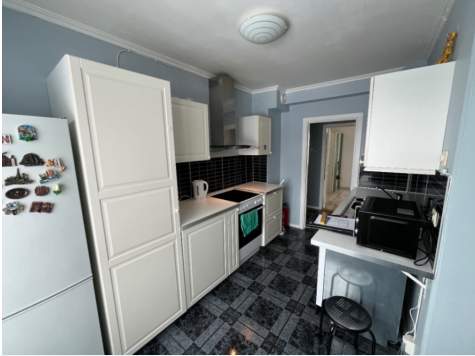
ETASJE 2 > KJØKKEN

TG 2 Avtrekk

Resirkulering av luften er ikke like effektivt til å fjerne fukt og matos som en vifte som blåser luften ut.

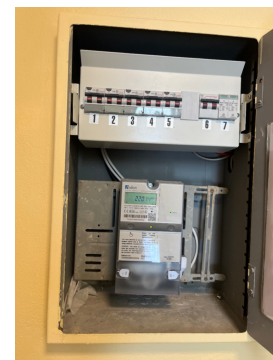
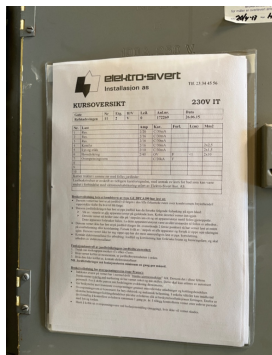
Det er fremlagt samsvarserklæring for arbeider utført i 2016, men ingen samsvarserklæring fra byggeår eller senere.
