# Tilstandsrapport

Tomannsbolig

Andøysløyfen 19, 4623 KRISTIANSAND S

Befaringsdato: 10.11.2025

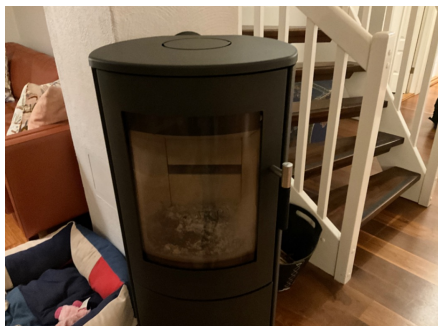
## TG 1 Pipe og ildsted

Boligen har elementpipe og vedovn. Pipen har sannsynligvis ikke vært tatt i bruk før de siste årene.

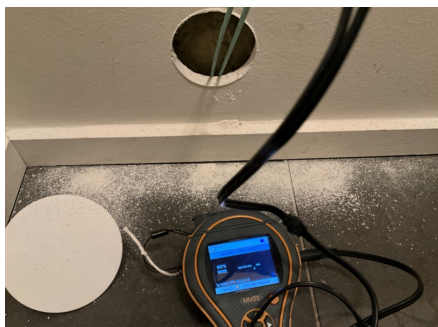
## 1. ETASJE > VASKEROM

- Uten membran/tettesjikt er det høy risiko for at vann trenger gjennom konstruksjonene og kan medføre fuktskader.

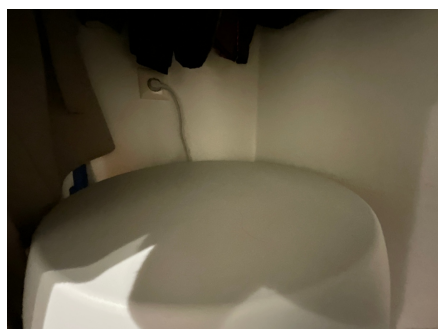
## TG 2 Elektrisk anlegg

*Dette er en forenklet kontroll begrenset til de spørsmål og undersøkelser som forskrift til avhendingslova (tryggere bolighandel) § 2-18 inneholder. Dette kan ikke sammenlignes med en kontroll utført av offentlig myndighet (Det lokale eltilsyn) eller registrert elektrovirksomhet, og en bygningssakkyndig har verken kompetanse eller lov til å foreta en slik kontroll.*
