# TILSTANDSRAPPORT

Enebolig

Paradisalléen 7

16.09.2025

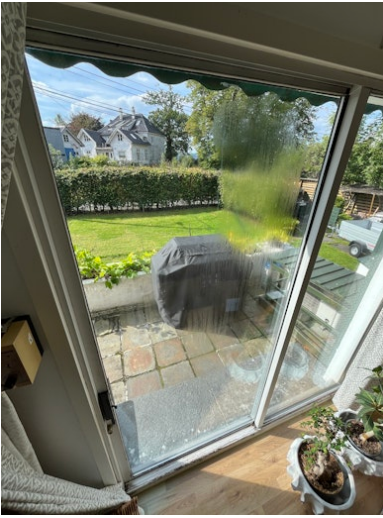
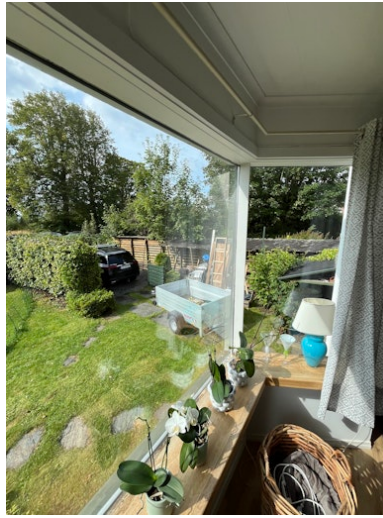
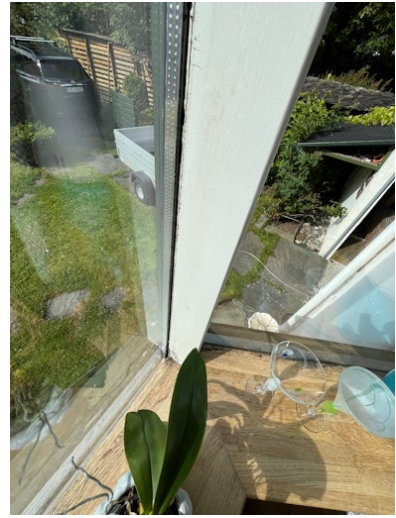
Tilfeldig valgte vinduer ble funksjonstestet. Ingen avvik på lukkemekanismen. Ingen skader eller avvik på glass, pakninger eller utvendig beslag ble avdekket. Vinduer er i god stand.

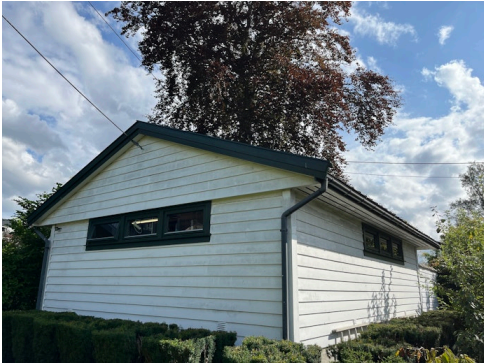
Dobbel garasje på 45m2, elbil lader.
