Bersvensåsen 27

7374 RØROS

Tilstandsrapport

Eierskifte

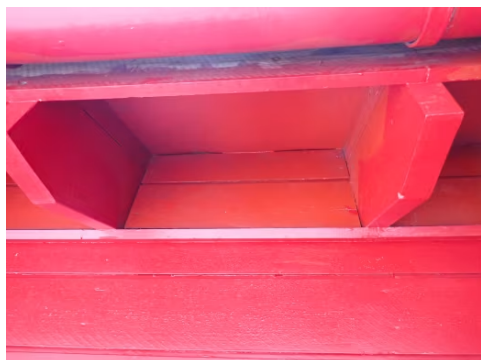
6.15 Takkonstruksjon

Takkonstruksjon Salttak

Taket har saltaksform, og vurderes oppført som sperretak.

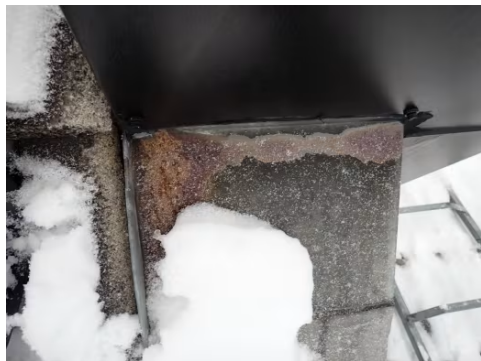
6.20 Ildsted/Skorstein

- Det er rust i beslag rundt pipa.

Type pipe	Element
Isolert sotluke er plassert i stue.	
Er det montert ildsted?	Ja
Type ildsted	Vedovn
Det er vedovner i kjellerstue i underetasje, samt stue i 1. etasje.	
Dersom elementpipe - er flere enn 2 sider av pipen innkledd?	Nei
Er det påvist avvik ved ildsted/feieluke/sotluke i forhold til avstand brennbart materiale?	Nei
Skorstein over tak er innsisert fra:	Fra taket
Er det synlige skader i skorstein, beslag eller fuger?	Nei
Er det avvik i forhold til høyde på pipe over tak?	Nei
Oppsummering av ildsted/skorstein	TG-2
-Det er rust i beslag rundt pipa. TG 2 som følge av dette. Det er ikke registrert andre negative forhold.	
Anbefalte tiltak / ytterligere undersøkelser anbefales	
-Det anbefales å utbedre rust i pipebeslaget for å forlenge levetiden til beslaget.

- Det anbefales å utbedre rust i pipebeslaget for å forlenge levetiden til beslaget.

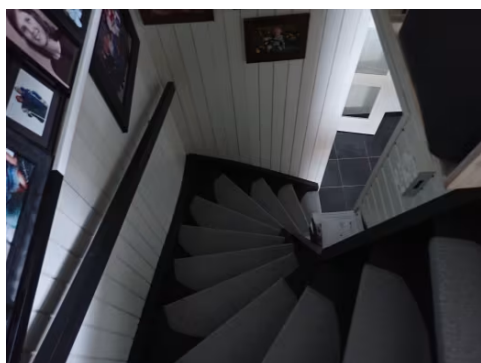
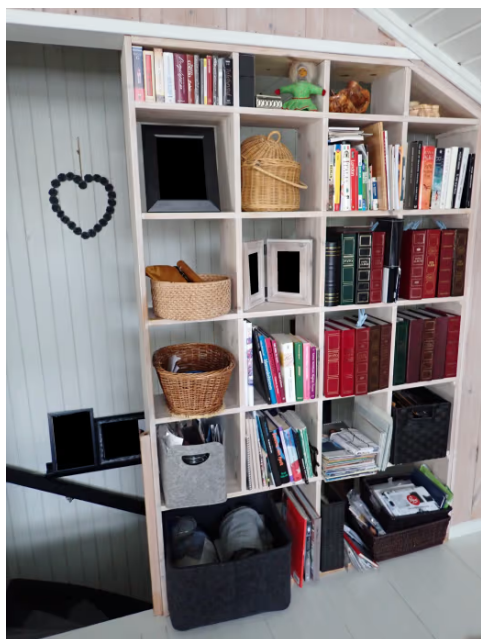
6.26 Trapp: Loftstrapp

Det er etablert en lukket tretrapp opp til loft. Håndløper er delvis etablert på 1 side i trappeløpet. Det er rekkverk laget av hyller i tre.

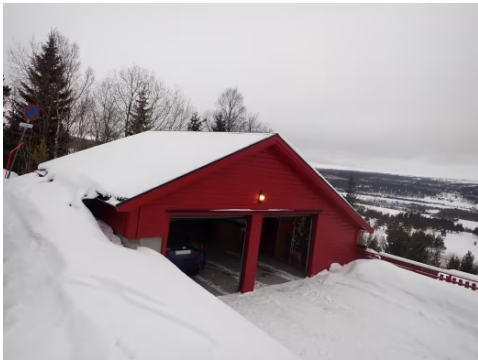
6.38 Øvrig: Garasje

Garasje oppført i én etasje over delvis underetasje. Grunnmur er oppført i støpt betong. Veggkonstruksjon er oppført i bindingsverk og betong. Fasader er kledd med liggende panel hvor det er vegger av bindingsverk. Taket har saltaksform i 1. etasje, og pulttaksform i underetasje. Takene er tekket med lakkerte stålplater. Vinduer er med 2-lags og 3-lags isolerglass. Det er montert to leddporter i metall med automatiske åpnere.
