Bersvensåsen 27, 7374 RØROS

Nøkkelinformasjon

Salgsobjekt: Enebolig
Eierform: Eiet
Byggeår: 1981
BRA-i/BRA Total 198/269 kvm
Tomtstr.: 1014 m²
Soverom: 5
Gnr./bnr. Gnr. 59, bnr. 40
Oppdragsnr.: 1705250005

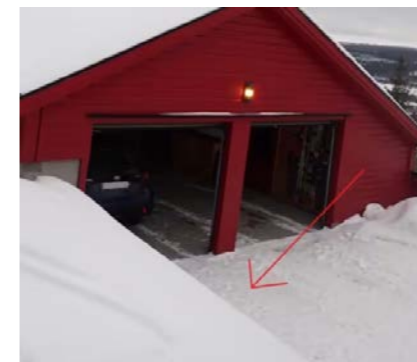
6.6 Støttemur: Ved garasje, mot veien

Pil mot gjeldende støttemur

Beskrivelse	
<p>Det er oppført støttemur av betong ved garasjen mot veien.</p>	
Er det synlige sprekker/skader/skjevheter?	Nei
Er det manglende sikring i form av rekkverk pga høyde over bakken?	Ikke kontrollerbart
Oppsummering av støttemur	TG-IU
<p>-Underlaget på bakkenivå er ikke kontrollert på grunn av snø. Nivåforskjell på mer enn 0,5 meter der det er hardt underlag som betong, asfalt, steinheller og lignende, må også sikres med rekkverk, gjerde, tett vegetasjon eller liknende.</p>	
Anbefalte tiltak / ytterligere undersøkelser anbefales	
<p>-Nærmere undersøkelser anbefales når det er snøfritt.</p>

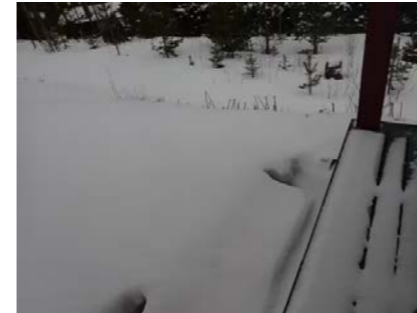
6.9 Balkong, terrasse, platting: Terrasse, underetasje

Tilgjengelighet	Ikke tilgjengelig
Oppsummering av balkong, terrasse, platting	TG-IU
Det er etablert en terrasse i impregneret trevirke på bakkeplan i underetasje. Terrassen ble oppført i ca. 2005, og utvidet i ca. 2010. Den ble rensset og nybeiset i 2024.	
-Terrasse og bakken rundt er snødekt. Kontroll er ikke foretatt.	
Anbefalte tiltak / ytterligere undersøkelser anbefales	
-Det bør foretas nærmere undersøkelser av terrasse når det er snøfritt.

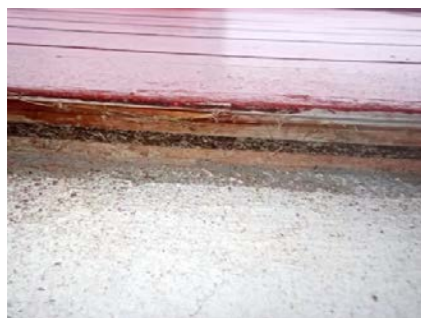
6.12 Yttervegger

-Tette lekter bak kledning gjør at luftingen blir begrenset. Manglende eller dårlig lufting av kledning kan medføre fuktskader i veggen på grunn av sen uttørring av fukt i veggen som kan oppstå på grunn av inndriv av nedbør og kondensering.

TG 2 på grunn av dette. Ikke registrert skader.

Type fasade Liggende kledning

Veggkonstruksjon er oppført i bindingsverk. Fasader er kledd med liggende panel.

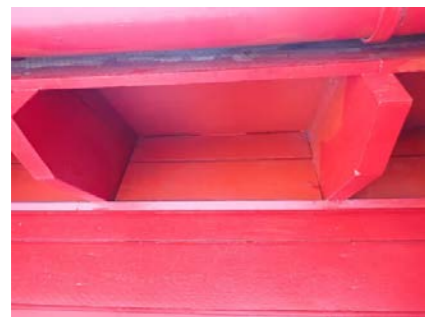
6.15 Takkonstruksjon

Takkonstruksjon	Saltak
Taket har saltaksform, og vurderes oppført som sperretak.	
Inspisert fra	Annet, Fra bakken
Er det tegn til svanker, skjevheter eller symptom på konstruksjonssvikt i takflaten?	Nei
Er det registrert symptom som tyder på at takkonstruksjonen er utilstrekkelig lufttet?	Ja

Oppsummering av takkonstruksjon **TG-2**

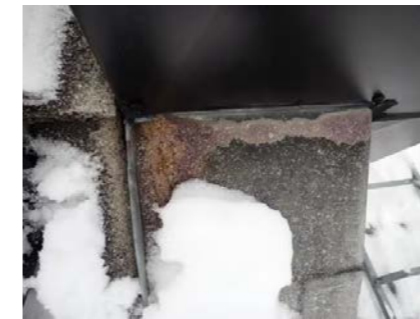
-Det er rust i beslag rundt pipa.

Type pipe	Element
Isolert sotluke er plassert i stue.	
Er det montert ildsted?	Ja
Type ildsted	Vedovn
Det er vedovner i kjellerstue i underetasje, samt stue i 1. etasje.	
Dersom elementpipe - er flere enn 2 sider av pipen innkledd?	Nei
Er det påvist avvik ved ildsted/feieluke/sotluke i forhold til avstand brennbar materiale?	Nei
Skorstein over tak er inspisert fra:	Fra taket
Er det synlige skader i skorstein, beslag eller fuger?	Nei
Er det avvik i forhold til høyde på pipe over tak?	Nei
Oppsummering av ildsted/skorstein TG-2	
-Det er rust i beslag rundt pipa.	
TG 2 som følge av dette. Det er ikke registrert andre negative forhold.	
Anbefalte tiltak / ytterligere undersøkelser anbefales	
-Det anbefales å utbedre rust i pipebeslaget for å forlenge levetiden til beslaget.

-Det anbefales å utbedre rust i pipebeslaget for å forlenge levetiden til beslaget.

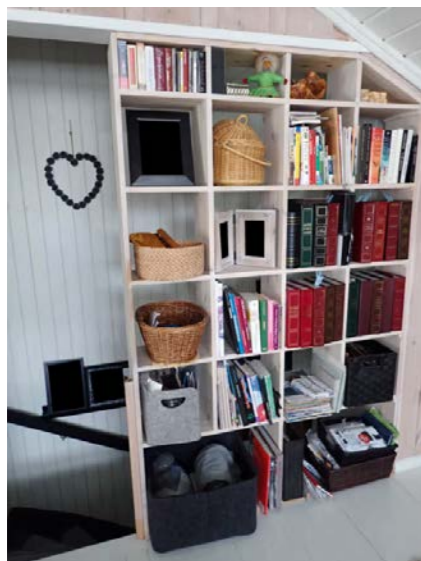
Beskrivelse	
Det er etablert en lukket tretrapp opp til loft. Håndløper er delvis etablert på 1 side i trappeløpet. Det er rekkverk laget av hyller i tre.	
Er det manglende rekkverk?	Nei
Er høyden på rekkverk under 90cm?	Nei
Er åpninger i rekkverk over 10cm?	Ja
Er åpninger mellom opptrinn over 10 cm?	Nei
Mangler håndløper i trappeløp?	Ja
Er det påvist andre avvik utover normal slitasje?	Nei

Oppsummering av trapp	TG-2
-Håndløpere er kun delvis etablert. Det er krav til håndløper på begge sider i hele trappeløpet iht. dagens forskrift.	
-Rekkverket består av hyller. Hyllene har åpninger større enn 10 cm.	
TG 2 på grunn av påviste forhold.	
Anbefalte tiltak / ytterligere undersøkelser anbefales	
-Håndløpere bør etableres på begge sider i hele trappeløpet for bedre sikkerhet.	
-Det anbefales å enten utbedre dagens rekkverkløsning, eller eventuelt tilordne en annen type rekkverk etter forskrift. Åpninger skal ikke overstige 10 cm.

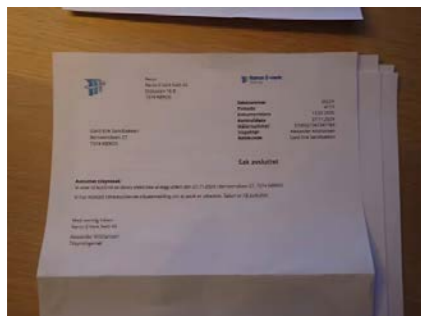
6.29 Elektrisk

Er det foretatt kontroll av det lokale el tilsyn i løpet av de siste 5 år	Ja
Oppsummering av elektrisk	TG-1
<p>-Det er delvis skjult elanlegg i boligen. Sikringsskapet er plassert i gang i underetasjen.</p> <p>-Den 27-11-2024 ble det utført et eltilsyn. Saken er bekreftet avsluttet av Røros E-verk Nett AS den 13-01-2025. Avvikene som ble lukket opplyses å være en jordfeil i 1. etasje, samt at det manglet en informasjonsslapp i sikringsskapet.</p> <p>TG 1 er satt med bakgrunn i avsluttet tilsynssak. Denne er gyldig i 5 år fra utført tilsyn.</p>
