Tilstandsrapport

📍 Sofie Roes veg 45, 2040 KLØFTA

Befaringsdato: 04.10.2024

Kjedehus - Byggeår: 2020

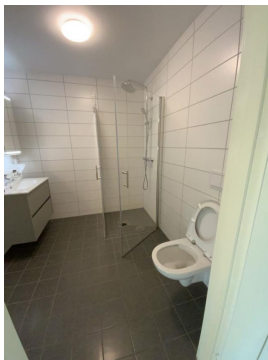
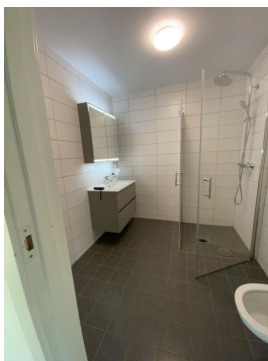
1. ETASJE > BAD

Bad i 1.etg: Flislagt bad med varmekabler i gulvet. Heldekkende servant på underskap, speil og belysning. Vegghengt klosett og dusj med dusjvegger i herdet glass. Bad fremstår med normal bruksslitasje og tiltenkt funksjon. Bad fra byggeår med fremlagt dokumentasjon på badets oppføring.
