# Tilstandsrapport

Enebolig

Roseringen 13, 7340 OPPDAL

Befaringsdato: 15.04.2026

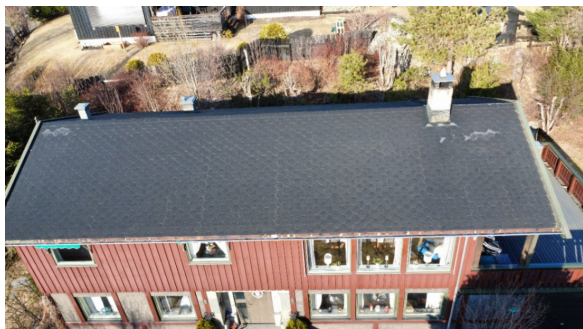
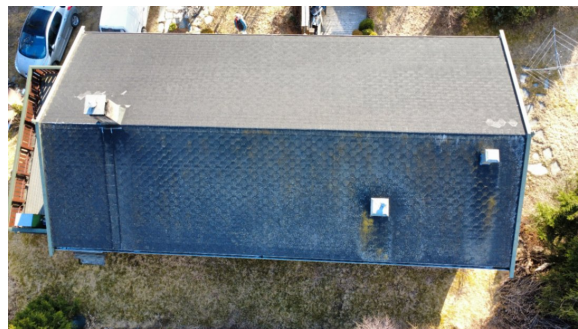
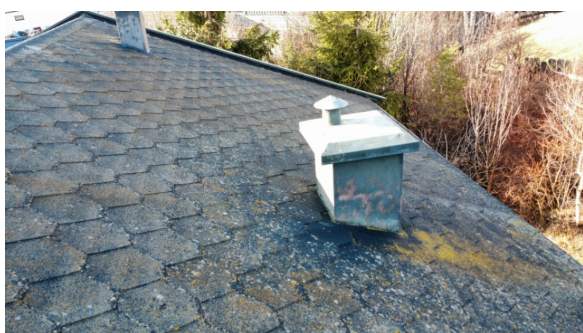
- Siden taket (takkonstruksjon, taktekking, undertak og skorstein) kun er observert fra bakkenivå og via bilder fra drone, er vurderingen begrenset av dette. Det er ikke sikkerhetsmessig forsvarlig å bevege seg ut på taket uten tilstrekkelig sikkerhetsutstyr. Det kan være skjulte skader som ikke er synlige under befaringen fra bakkenivå.

• Når taktekking og undertak begynner å bli gamle, øker risikoen for lekkasjer, noe som kan føre til omfattende og kostbare reparasjoner av underliggende konstruksjoner dersom en ikke foretar tiltak på konstruksjonene før dette oppstår.

- Mose bør fjernes fra taket, da dette kan holde på fuktighet og øke risikoen for fuktskader og redusert levetid på taktekkingen.

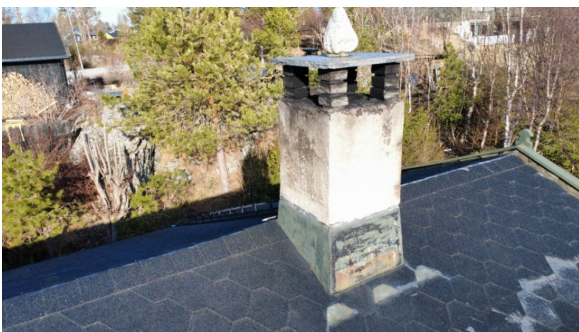
Pipe har tilkomst via takstige

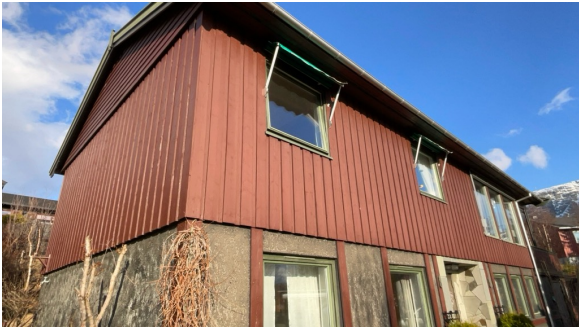
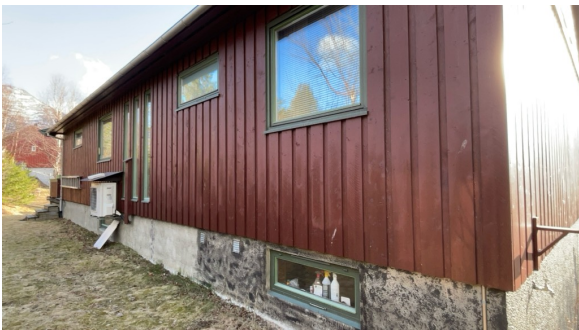
- Det er ingen eller liten lufting i nedre kant av kledning mot grunnmur.
- Det er en mindre skade på hjørnet mot den frittstående garasjen.
- Luftingen i nedre del av veggen er begrenset på grunn av klosser mellom bordene.

- Manglende lufting i nedre kant av kledningen bør holdes under oppsikt, og tiltak bør vurderes ved eventuell utskifting av kledning eller endret bruk av boligen. Konsekvensen av utilstrekkelig lufting er økt risiko for fuktansamling, som kan føre til råtesopp og muggvekst i konstruksjonen.

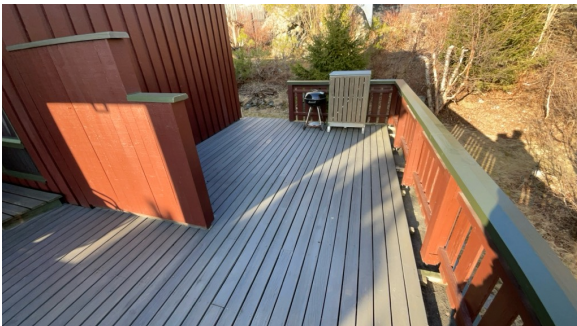
- Taktekingen er vurdert ut ifra alder, forventet brukstid er oppbrukt på selve taktekingen. Underliggende rom benyttes som uisolert garasje med åpen himling opp til betong, noe som gir mulighet for kontroll av eventuelle fuktinnsig.

- Videre bør tilstanden på eksisterende tekking følges opp jevnlig, da overskredet forventet brukstid øker risikoen for lekkasjer og påfølgende skader på betongdekket og garasjen under.

- Skade på betongdekke bør kontrolleres og utbedres ved utbedring av papptekking. Det bør da også etableres oppsamling av vann via takrenne med kontrollert avløp til terreng og avløp ut fra boligen, for å redusere risiko for vannskader og forringelse av konstruksjonen.
