Roseringen 13, 7340 OPPDAL

Enebolig med flott beliggenhet. To garasjer. Rolig boligområde

Tilstandsrapport

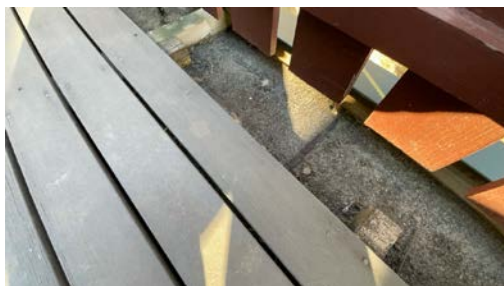
Synlig papptekking mellom terrassedekke og rekkverk

- Tidspunkt for utskiftning av tettesjikt/membran nærmer seg ut ifra alder på dagens tekking.
- Andre tiltak:
 - Ut fra dagens bruk av veranda og underliggende rom er det ikke behov for umiddelbare tiltak. Dersom bruken av rommet under endres til oppholdsrom eller rom med krav til fuktsikring, bør det etableres nytt tettesjikt på verandaen for å unngå risiko for fuktskader i underliggende konstruksjon.
 - Videre bør tilstanden på eksisterende tekking følges opp jevnlig, da overskredet forventet brukstid øker risikoen for lekkasjer og påfølgende skader på betongdekket og garasjen under.
 - Skade på betongdekke bør kontrolleres og utbedres ved utbedring av papptekking. Det bør da også etableres oppsamling av vann via takrenne med kontrollert avløp til terreng og avløp ut fra boligen, for å redusere risiko for vannskader og forringelse av konstruksjonen.

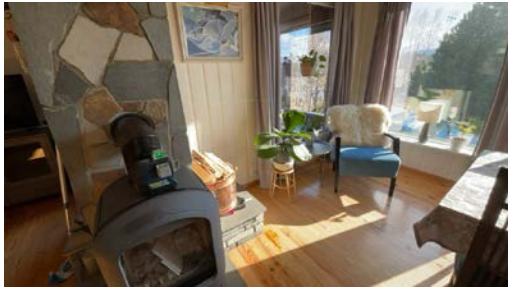
1. etasje
Plassering av laser ved kontroll av stue. Det er målt 18 mm høydeforskjell gjennom rommet. TG 2. Over en avstand på 2 meter er det målt 10 mm fra peisovn mot senter av stue. TG 2

- For å oppnå tilstandsgrad 0 eller 1 må høydeforskjellene rettes opp. Dette vil sjelden være økonomisk rasjonelt som et enkeltstående tiltak, men kan vurderes ved eventuell fremtidig renovering. Høydeforskjellene kan påvirke møblering og innredning, og over tid kan skjevheter føre til økt slitasje på gulvkonstruksjonen. Videre undersøkelser bør foretas for å kartlegge omfanget dersom utbedring vurderes.

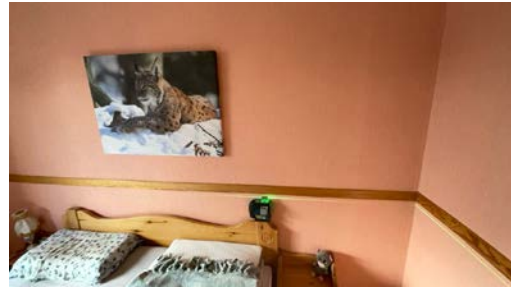
1. etasje
Plassering av laser ved kontroll av soverom. Det er målt 15 mm høydeforskjell gjennom rommet. TG 2.

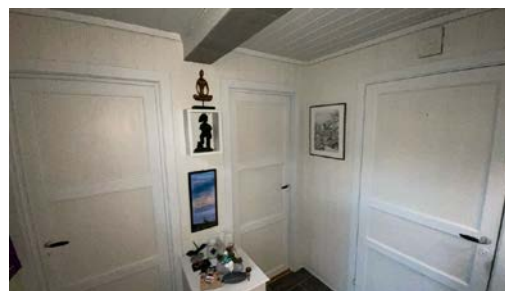
Dører til soverom/kontor, toalett og vaskerom. Dører bør justeres.

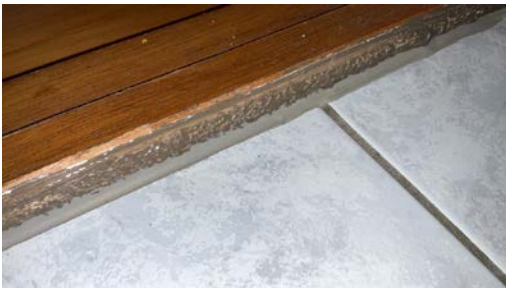
Membran er limt mot dørterskel.

- Det er viktig å merke seg at levetiden til en membran varierer basert på kvalitet, installasjon og bruk. Eldre membraner kan bli sprø og sprekke opp, noe som fører til at de mister sin vanntettende funksjon. Dette kan resultere i vannlekkasjer gjennom vegger og gulv og fuktskader.
- Det bør innhentes dokumentasjon på arbeid med skjult membran dersom dette er mulig, for å redusere usikkerhet rundt løsningens oppbygning og utførelse.
- Manglende dokumentasjon medfører økt risiko for feil eller skader over tid, da det ikke kan bekreftes at arbeidet er utført fagmessig.
- Sluk bør kontrolleres og rengjøres jevnlig for å unngå tette avløp og redusere risikoen for vannskader.

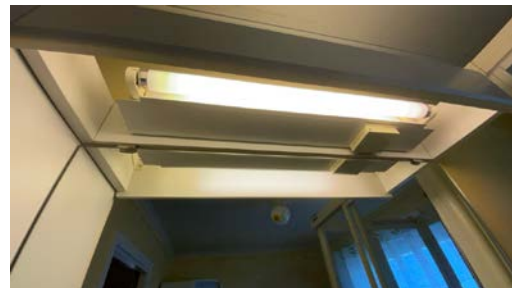
Deksel mangler på lysarmatur.
