Bjerkemoen 99, 2266 ARNEBERG

**Salgsobjekt:** Enebolig  
**Eierform:** Eiet  
**Byggeår:** 1971  
**BRA-i/BRA Total** 229/260 kvm  
**Tomtstr.:** 957 kvm  
**Soverom:** 3  
**Gnr./bnr.** Gnr. 198, bnr. 40  
**Oppdragsnr.:** 1212250146

# Tilstandsrapport

Befaringsdato: 16.01.2026

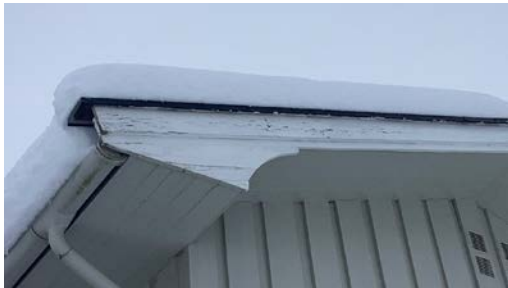
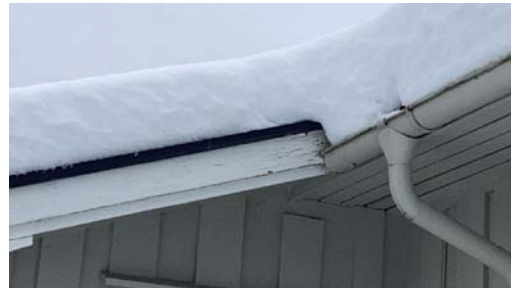
Stedvis slitasje og oppsprekking i maling på vindskier.

Eksempel på slitasje.

Vedlikehold og evt. utskifting av utvendige bygningsdeler.

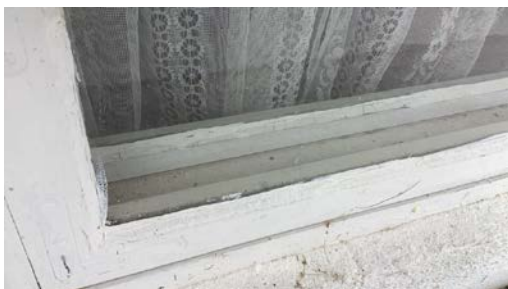
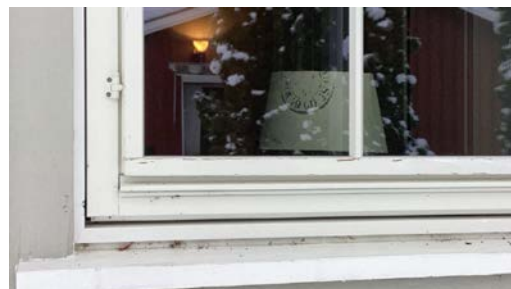
Vinduer med enkle glass har passert forventet brukstid, har stedvis slitasje og oppsprekking i kitt.

Vinduer med enkle glass nærmer seg ut fra alder og tilstand å være modne for utskifting.

Eksempel på tilstand.

Det må forventes behov for utskifting av vinduer fra 1980-tallet i årene som kommer.

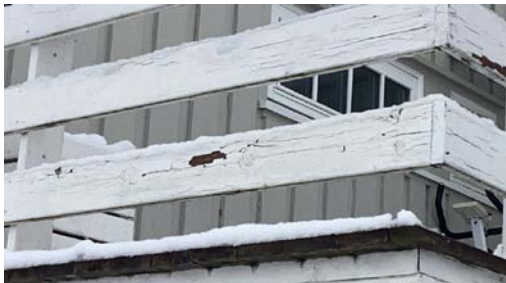
Eksempel på slitasje, lokal råte kan finnes.

Nærmere undersøkelser når konstruksjoner er snøfri.

Vedlikehold av overflater.

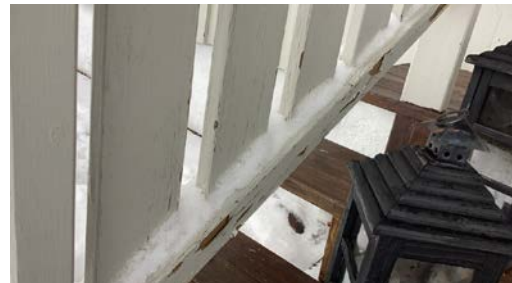
Eksempel på slitasje ved entre.

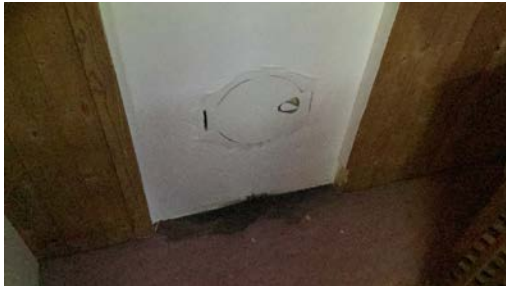
Sotluke i kjellerstue.

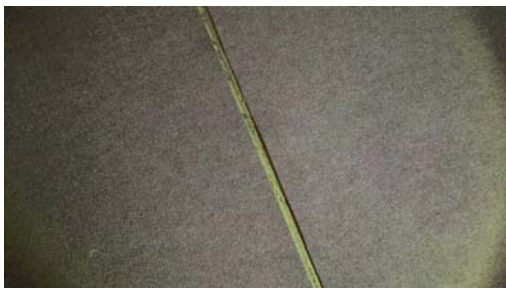
Glippe i skjøter på teppe

Det er ut fra dagens bruk av kjeller ikke nødvendig med større tiltak. Tiltak må vurderes ut fra den bruken arealene er tiltenkt.

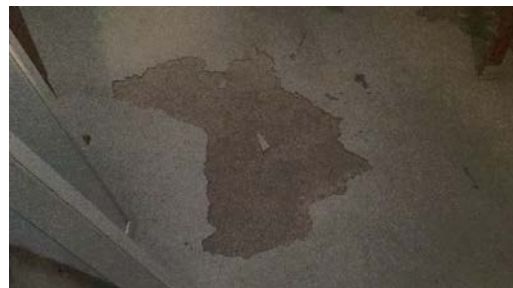
Avskaling av maling på gulv.

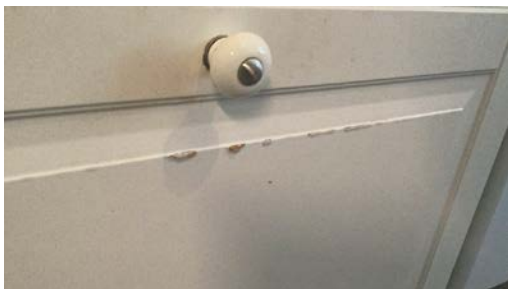
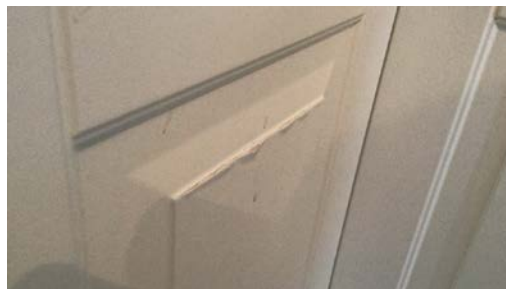
Eksempel på slitasje.

Det er ikke nødvendig med tiltak ut fra funksjon.

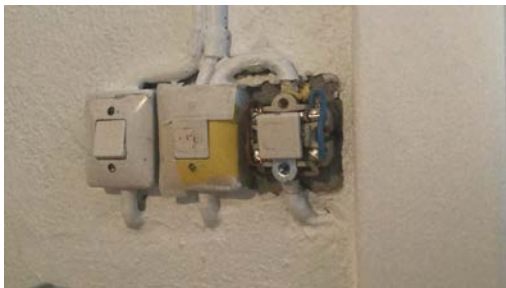
Løst deksel på bryter.

**Ja** Undertegnede er ikke el-takstmann og det elektriske anlegget er ikke kontrollert. Det anbefales innhenting av en utvidet el-kontroll utført av autorisert foretak.
