# Tilstandsrapport

Fritidsbolig

Havblikkveien 46, 4990 SØNDELED

Befaringsdato: 20.04.2026

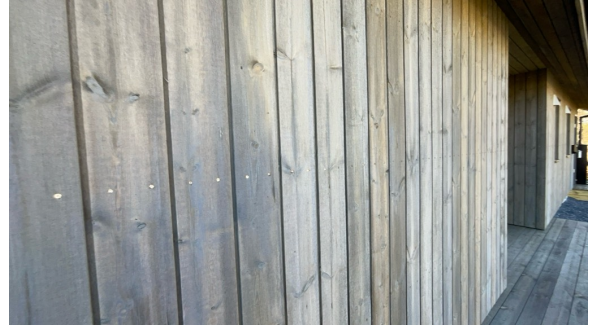
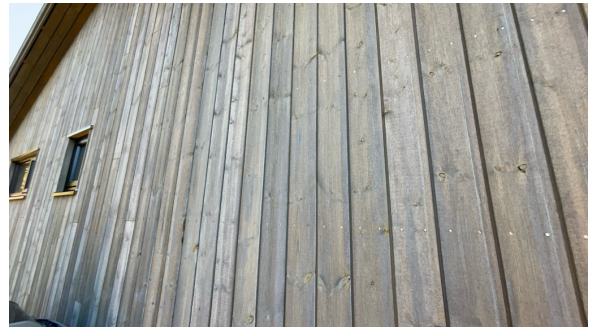
Del av vegg.

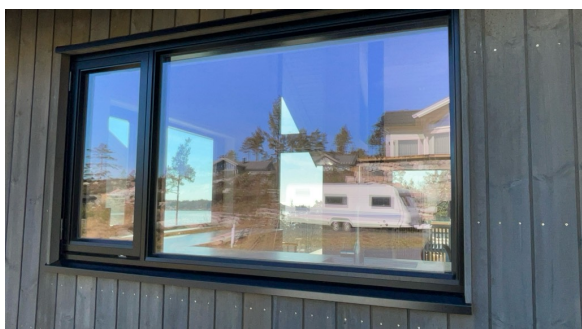
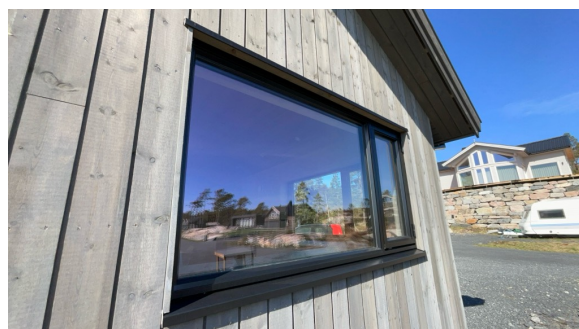
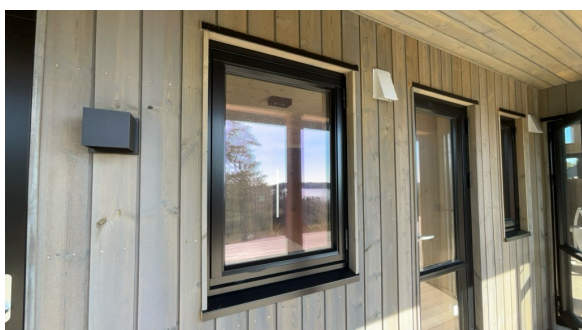
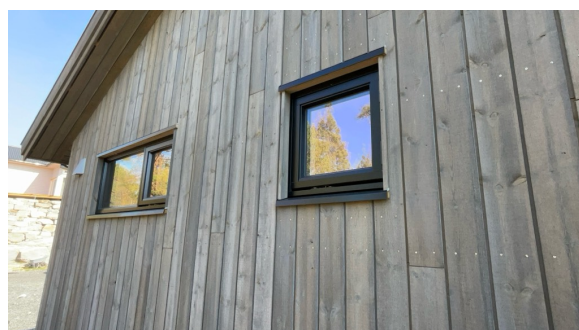
Eksempel på vindu i yttervegg.

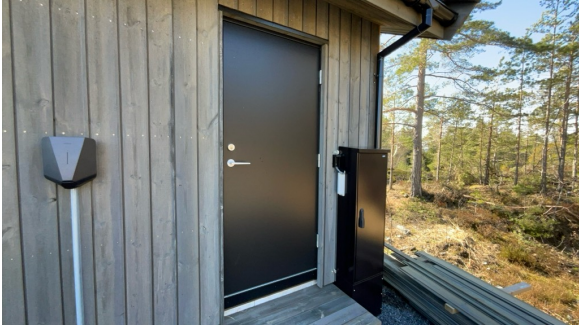
Dør inn til bod.

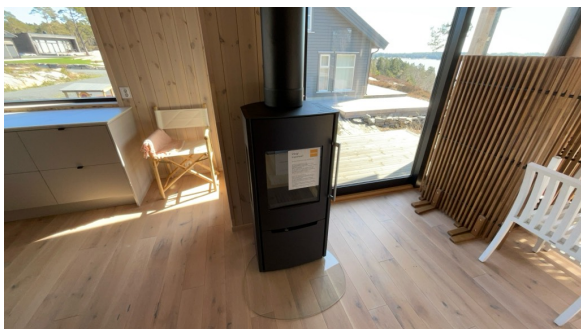
Montert oven i stue.

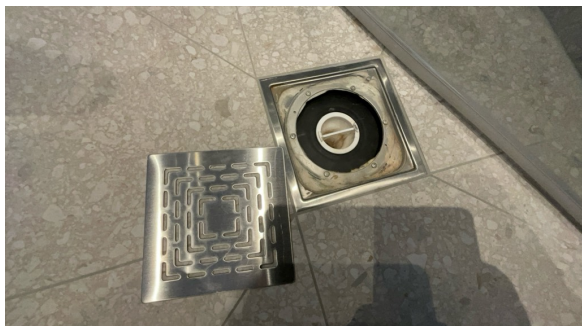
Det er plastsluk og smøremembran med dokumentert utførelse.

Sluk i gulv.

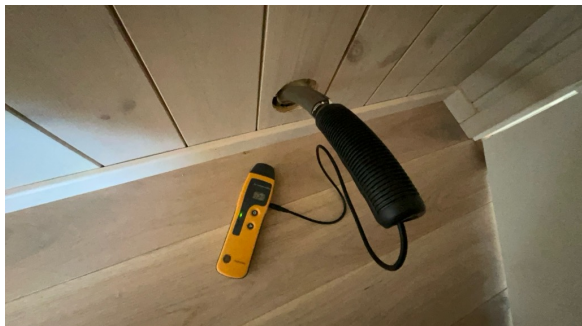
Hulltaking er foretatt uten å påvise unormale forhold.

Hull for kontroll av fukt.

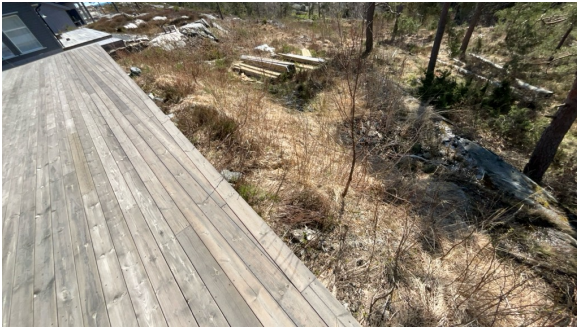
Det er ikke montert rekkverk på balkong eller terrasse.  
Det er mangler/skader på håndslukkerutstyr ihht gjeldende forskrift om brannforebygging.

- Det er ikke montert rekkverk på balkong eller terrasse.
- Det er mangler/skader på håndslukkerutstyr ihht gjeldende forskrift om brannforebygging.

Eksempel på område som mangler rekkverk.

Rekkverk må monteres for å lukke avviket. Manglende rekkverk medfører økt risiko for fall og personskader.

- Rekkverk må monteres på balkong eller terrasse for å lukke avviket.
- Innhent nytt brannslukningsutstyr.
