# Tilstandsrapport

Boligbygg med flere boenheter

Sørsundveien 37, 6507 KRISTIANSUND N

Rapportdato: 27.05.2025

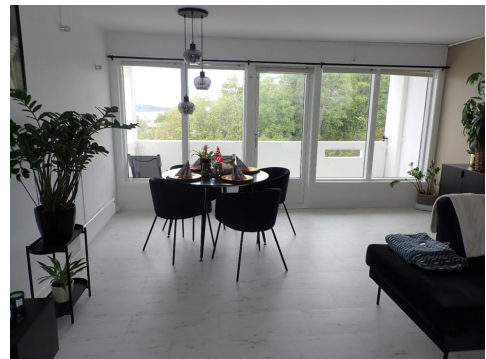
### TG 1 Overflater

Leilighetens primærrom, er hovedsakelig preget av belagt laminat, Flis og vinyl på gulvet. Vegger er kledd med tapet, våtromsplater, panel og malte plater. Himling er malt mur. Normal standard på bygget ut ifra alder/konstruksjon

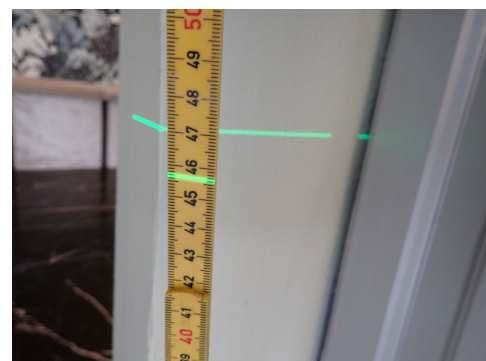
### TG 1 Etasjeskille/gulv mot grunn

Etasjeskiller er kun besiktiget på overflaten inne i leiligheten.

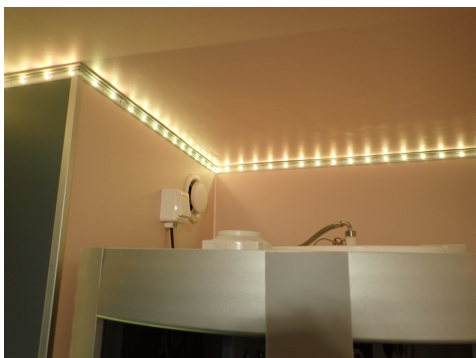
### ! TG 1 Ventilasjon

Badet er utført med mekanisk ventilering.

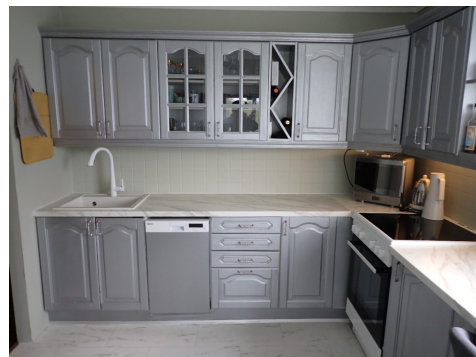
### ! TG 1 Overflater og innredning

Det er belagt laminat på gulvet. Veggene er kledd med tapet og panel. Himlingen er av malt mur. Grå kjøkkeninnredning med overskap og underskap i profilerte fronter. Grå laminat benkeplate med nedfelt hvit vask. Kjøkkenet er utstyrt med frittstående hvitevarer som oppvaskmaskin, kjøleskap og komfyr. Utstyret er ikke funksjonstestet.
