# Tilstandsrapport

Enebolig

Moskogvegen 15, 2280 GJESÅSEN

Befaringsdato: 10.06.2025

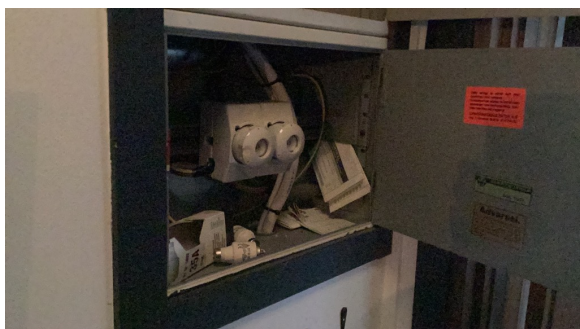
## TG 3 Branntekniske forhold
