Moskogvegen 15, 2280 GJESÅSEN

**GJESÅSEN**

# Tilstandsrapport

## ENEBOLIG

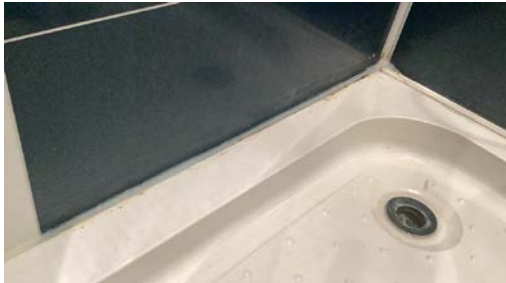
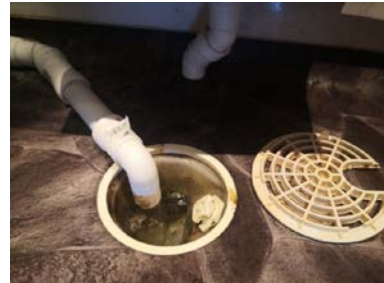
## 1. ETASJE > BAD

Hulltaking er ikke utført da bad er nyere enn fem år og med synlig membran uten skader.

- Det er påvist at eventuelt lekkasjevann fra rør i rør system ikke ledes til sluk eller annen kompenserende løsning.

Rør i rør-system er avsluttet i rom uten sluk eller lekkasjevakt.

- Det bør foretas tiltak på anlegget som sikrer bedre løsning på eventuelt lekkasjevann fra rør i rør system.
