# Tilstandsrapport

Fritidsbolig

Einastranda 736, 2843 EINA

Befaringsdato: 03.06.2025

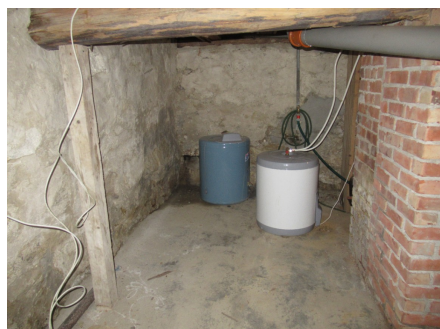
## TG 1 Varmtvannstank

Bereder med kapasitet ca 120 liter er plassert i kjeller.  
Opplyst at denne ble montert ny i ca 2015.
