Einastranda 736, 2843 EINA

**Sjarmerende fritidsbolig med  
hyggelig utsikt over Einafjorden -  
båthustomt ved vannet - nærhet  
til turmuligheter.**

# Tilstandsrapport

## FRITIDSBOLIG

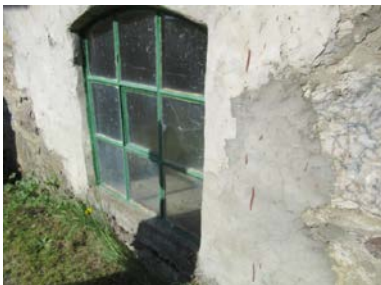
## 1 TG 2 Dører

- Det er påvist utetthet/åpning mellom dørblad og dørkarm. Dvs. at kald trekk kan oppstå.
- Karmene i dører er værslitte utvendig og det er sprekker i treverket.
- Det er avvik:

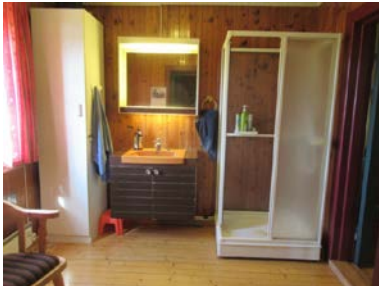
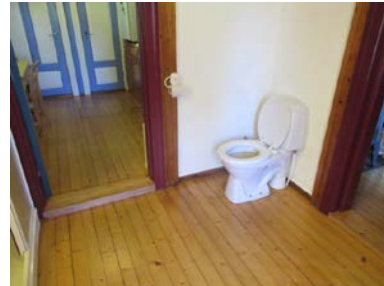
## 1 ETASJE > BAD

- Det er påvist at overflater har noe skader.

- Det er ikke behov for utbedringstiltak.

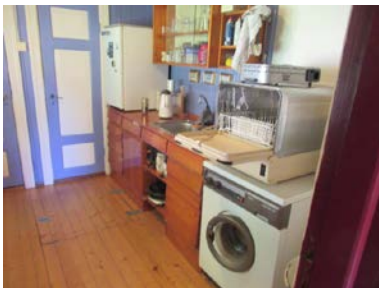
## 1 ETASJE > KJØKKEN

- Det er manglende forsert mekanisk avtrekk fra kokesone i kjøkkenet.
- Det er registrert avvik med avtrekk.

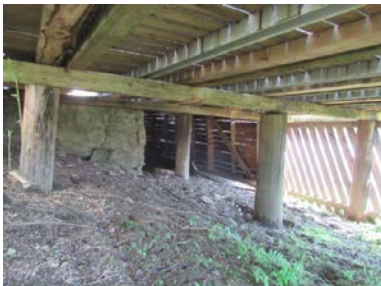
## TG 3 Terrengforhold

Hytte ligger i skrånede terreng hvor terrenget heller fra vest nedover mot øst.
