Enebolig  
Vestbyvegen 40  
2130 Knapper

**Boligens tekniske tilstand:**

Dato: 18/11/2025

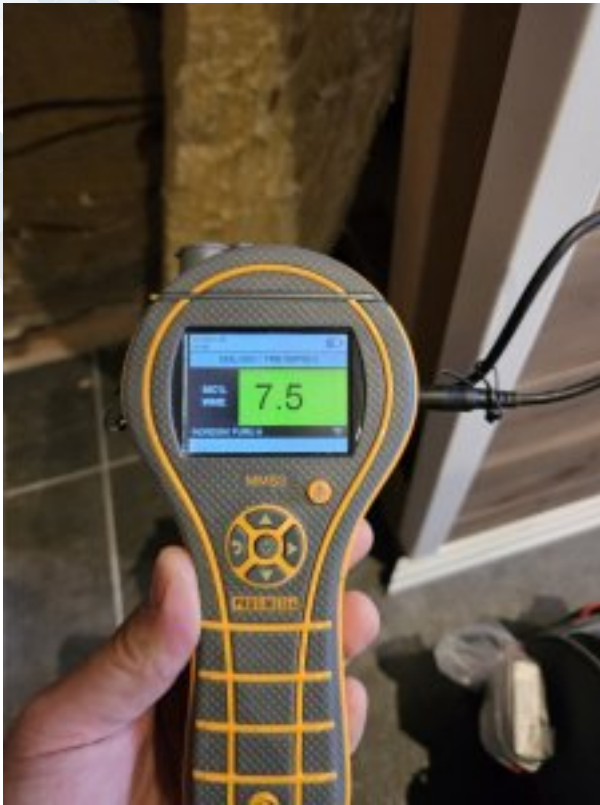
Utskifting/vedlikehold: Normal forventet levetid før utskifting av baderomspanel er 10 - 20 år.

Utskifting/vedlikehold: Normal forventet levetid før utskifting av gulvsluk er 30 - 60 år.

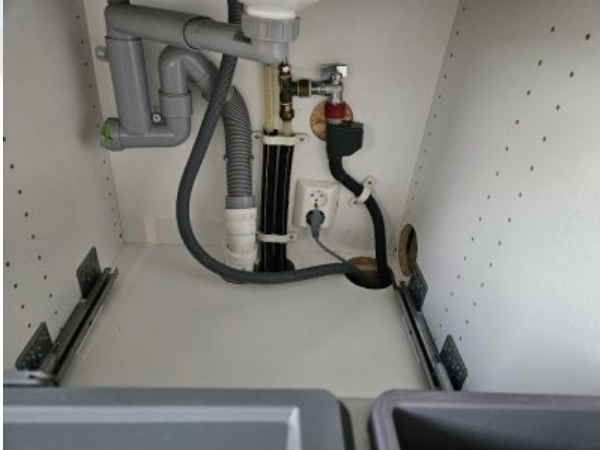
### 8.1 Kjøkken

Utskifting/vedlikehold: Normal tid før maling av plater er 6 - 10 år.

Utskifting/vedlikehold: Normal tid før utskifting av laminatgulv er 10 - 20 år.

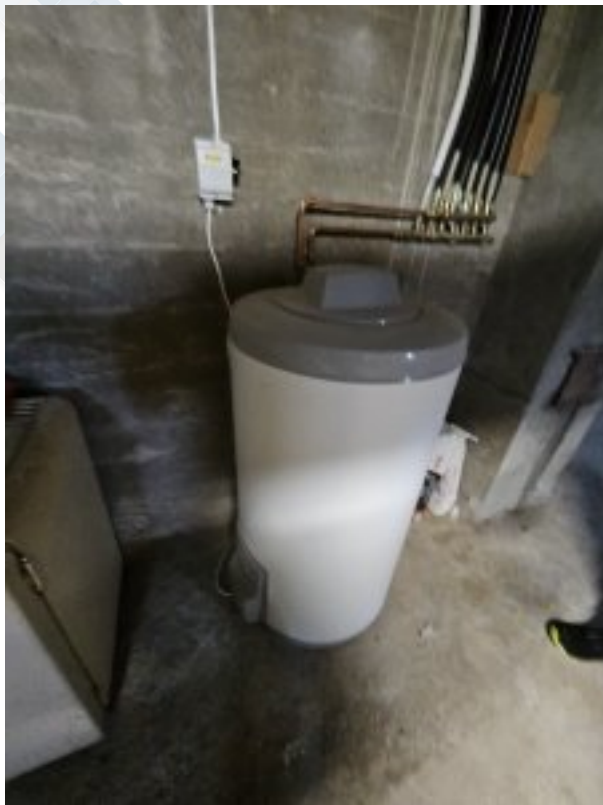
**Merknader:** Utskifting/vedlikehold: Antatt normal levetid for varmtvannsbereder 20 år.

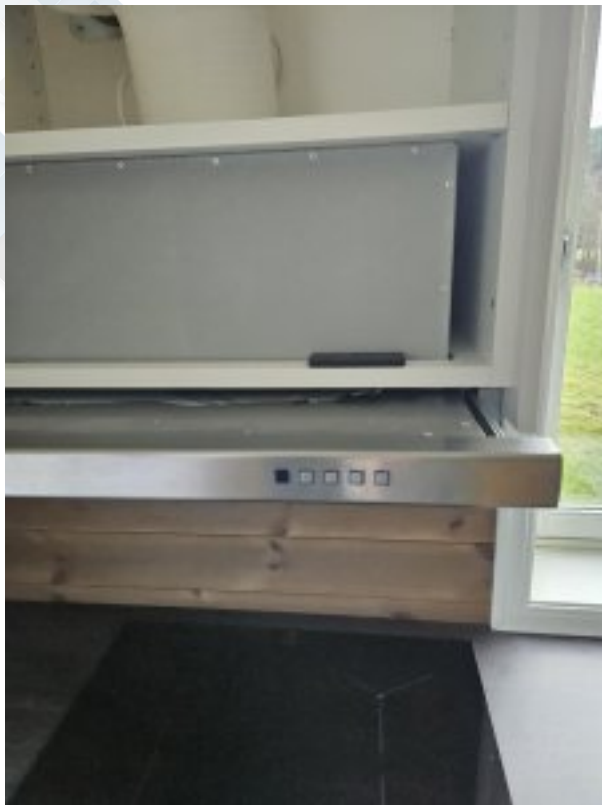
**TG 2** 10.5 Ventilasjon

Boligen har naturlig ventilasjon.

**Merknader:** Utskifting/vedlikehold: Normal tid før rens av filter og ventilasjonsrør er 1 - 3 år.

Utskifting/vedlikehold: Avtrekksvifter anbefales skiftet ut etter 15 år.
