Eidsliveien 15, 1940 BJØRKELANGEN

**Tiltalende enebolig med flott,
solrikt uteområde, hage,
dobbelgarasje - innholdsrik
planløsning og god standard!**

Salgsobjekt: Enebolig
Eierform: Eiet
Byggeår: 1974
BRA-i/BRA Total: 249/303 m²
Tomtstr.: 1210.9 m²
Gnr./bnr.: Gnr. 2, bnr. 18

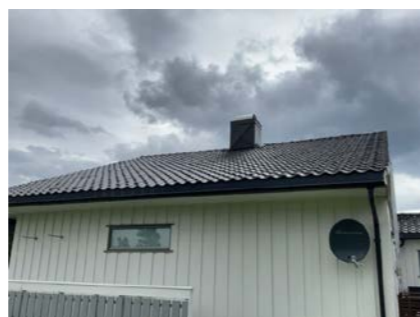
Veggkonstruksjon

Veggene har bindingsverkskonstruksjon fra byggeår. Fasade/kledning har hovedsaklig stående trebordkledning og det er stedvis liggende trebordkledning.
Vegger og ytterkledning ble besiktiget fra bakkenivå.

Vurdering av avvik:

- Det er ingen eller liten lufting i nedre kant av kledning mot grunnmur.
- Det er påvist spredte råteskader i bordkledningen.

Liten lufting i nedre kant var normal byggeskikk på byggetidspunktet.
Det ble påvist råteskader i trebordkledning på vegg mot øst.

- Råteskadet trekledning må skiftes ut.

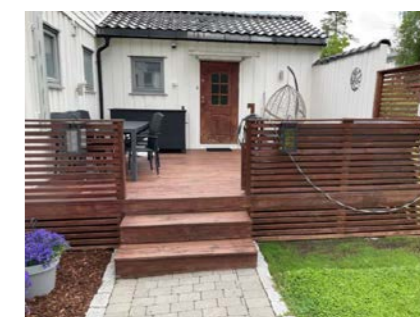
Veranda i 1. etasje

Veranda med betongdekke med skiferfliser.
Rekkverk i trekonstruksjon.
Markise.

Vurdering av avvik:

- Det er påvist fukt/råteskader i konstruksjonen.
- Mer enn halvparten av forventet brukstid er passert på tettesjikt/membran.
- Rekkverket er for lavt i forhold til dagens krav til rekkverkshøyder.

Rekkverkshøyde er ca. 90 cm. og tilfredsstillte byggeårets krav.
Det er sprekker og slitasje på fuger på gulv.
Det er stedvis råteskader i bunn av rekkverksstolper og på enkelte trebord på rekkverk.

- Råteskadet trekledning må skiftes ut.
- Tidspunkt for utskiftning av tettesjikt/membran nærmer seg ut ifra alder på dagens tekking.
- Råteskadede konstruksjoner må skiftes ut.
- Det er ikke krav om utbedring av rekkverkshøyde opp til dagens forskriftskrav.

Kostnadsestimat: 50 000 - 100 000

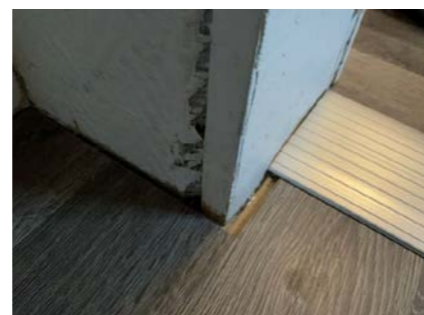
TG 3 Etasjeskille/gulv i 2. etasje

Etasjeskiller/gulv i 2. etasje er av trebjelkelag. Det ble gjort stikkprøvekontroll med nivellering av gulv i boligen.

- Målt høydeforskjell på mellom 10 - 20 mm innenfor en lengde på 2 meter. Tilstandsgrad 2 gis med bakgrunn i standardens krav til godkjente måleavvik.
- Målt høydeforskjell på over 15 mm gjennom hele rommet. Tilstandsgrad 2 gis med bakgrunn i standardens krav til godkjente måleavvik.
- Målt høydeforskjell på over 20 mm innenfor en lengde på 2 meter. Tilstandsgrad 3 gis med bakgrunn i standardens krav til godkjente måleavvik.

Det er merkbare skjevheter/planavvik på gulv i 2. etasje.

- For å få tilstandsgrad 0 eller 1 må høydeforskjeller rettes opp. Det vil imidlertid sjelden være økonomisk rasjonelt som et enkeltstående tiltak i en bolig som dette. Dersom boligen en gang skal renoveres, kan man vurdere slike tiltak.
- For å få tilstandsgrad 0 eller 1 må høydeforskjeller rettes opp. Ytterligere undersøkelser må foretas for å få kartlagt omfanget for utbedring.

Kostnadsestimat: 100 000 - 300 000

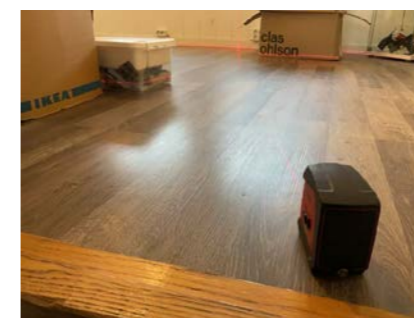
TG 2 Gulv mot grunn/gulv i U. etasje

Gulv i U. etasje er av betongdekke mot grunn. Det ble gjort stikkprøvekontroll med nivellering av gulv i boligen.

- Målt høydeforskjell på mellom 10 - 20 mm innenfor en lengde på 2 meter. Tilstandsgrad 2 gis med bakgrunn i standardens krav til godkjente måleavvik.
- Målt høydeforskjell på over 15 mm gjennom hele rommet. Tilstandsgrad 2 gis med bakgrunn i standardens krav til godkjente måleavvik.

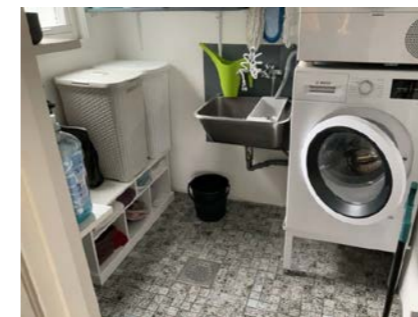
1. ETASJE > VASKEROM

TG 0 Tilliggende konstruksjoner våtrom

Hulltaking er foretatt uten å påvise unormale forhold. Hulltaking ble foretatt i vegg fra trapperom/gang mot vaskerom. Det ble målt relativ luftfuktighet i vegg og det ble gjort visuell inspeksjon. Det ble ved målinger og visuell inspeksjon ikke påvist tegn på fuktskader.

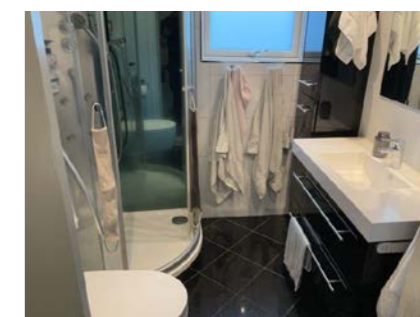
1. ETASJE > BAD/WC

TG 2 Overflater vegger og himling

- Det er vindu/dør med ikke fuktbestandige materialer i våtsonen (ved vask, dusj, badekar, osv.), løsningen eller byggematerialet er uegnet

- Uegnede materialer må fuktbeskyttes/utskiftes.

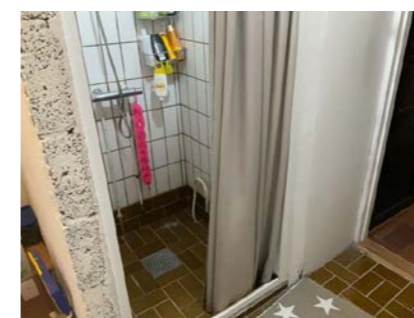
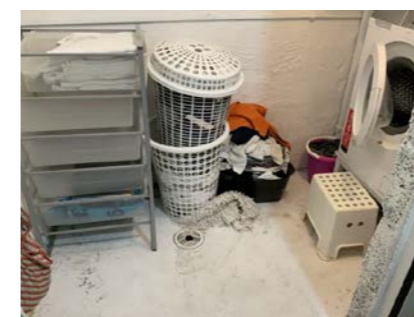
UNDERETASJE > VASKEROM MED DUSJ

TG 2 Tilliggende konstruksjoner våtrom

Med overflatesøk med fuktindikator Protimeter MMS ble det påvist forhøyede fuktverdier nederst på grunnmur og i betonggulv.
Grunnmur og betonggulv mot grunn på bygninger fra denne byggetiden er normalt ikke fuktsikret og kapillærsug av fukt kan forekomme.

Det bør gjøres tiltak med fuktsikring av kjelleretasjen.
