# Bakåsveien 41 1900 FETSUND

## Tilstandsrapport Eierskifte

Boligtype: Enebolig

Byggeår: 1987

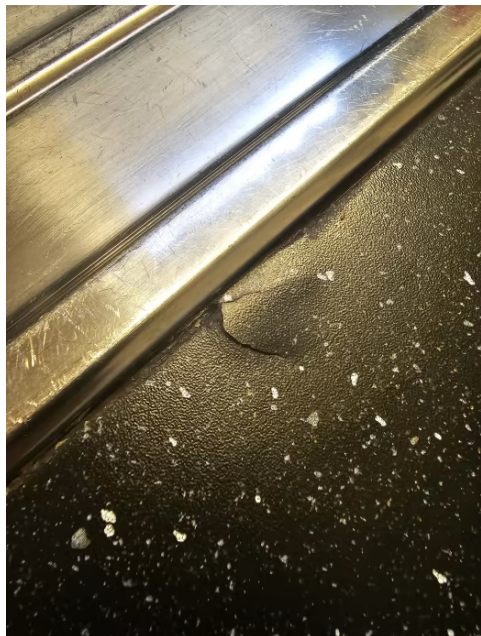
Innredning med slette fronter. Over og underskap. Laminert benkeplate med nedfelt vask og platetopp. Ett-greps blandebatteri. Kjøkkenet er utstyrt med stekeovn, oppvaskmaskin og opplegg for vaskemaskin. Det registreres avskalling i benkeplate ved vask. Utover dette registreres ingen avvik.
