Staulsvegen 50

3660 RJUKAN

Tilstandsrapport

Eierskifte

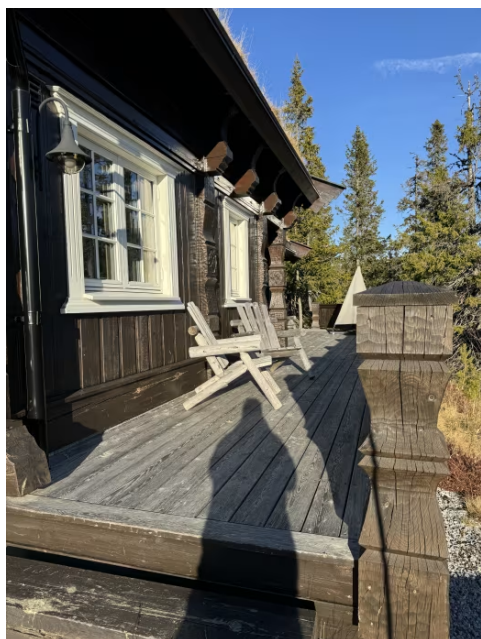
6.3 Balkong, terrasse, platting: Terrasse

Opplagret på fundamenter av betong, blokker og betongsøyler på stabile masser.
Ingen svekkelser utover normal slitasje.

Det er observert liten skjevhet i et hjørne, her er fundamentering noe svak.
Avviket er lett å utbedre med en justering av høyde og etablering av tilstrekkelig fundament.

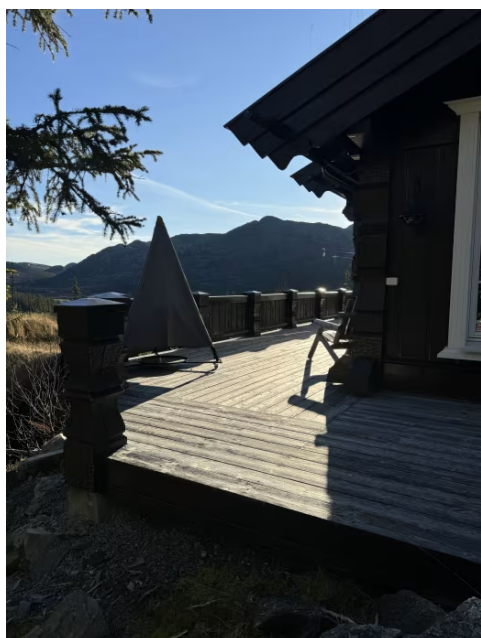
Noe svakt fundament på dette hjørne, men ingen store skjevheter.

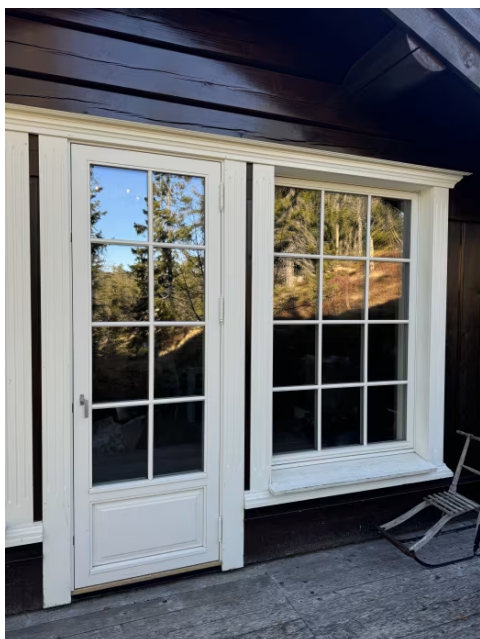
6.4 Vinduer og dører

Vinduer og dører er funksjonsprøvet og fremstår uten nevneverdige avvik.
Fungerer med dagens tilstand.

Vinduenes omramming har bemerkninger, avviket er videre beskrevet under punktet yttervegger.

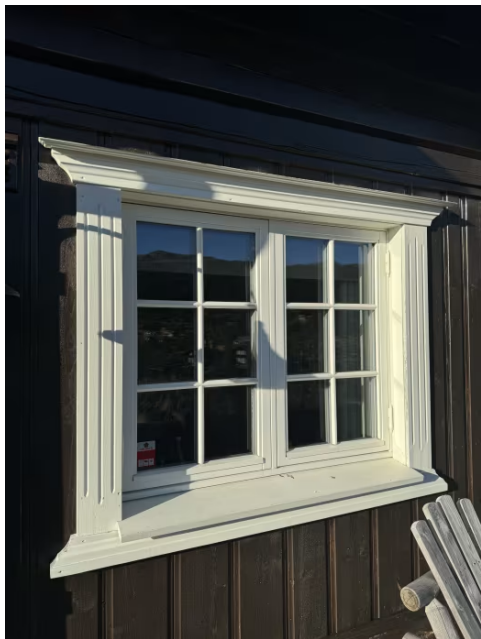
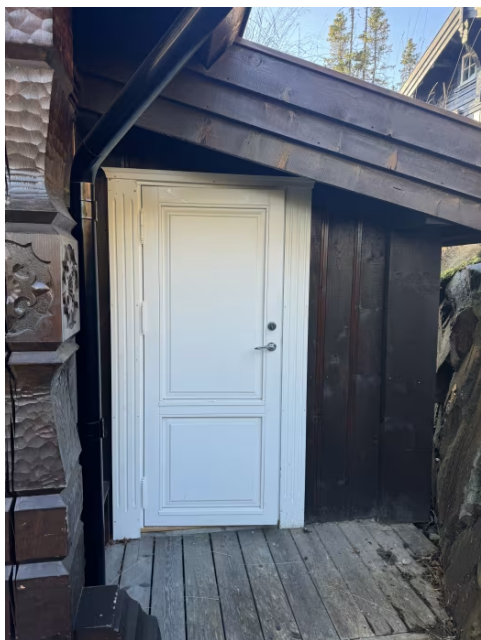
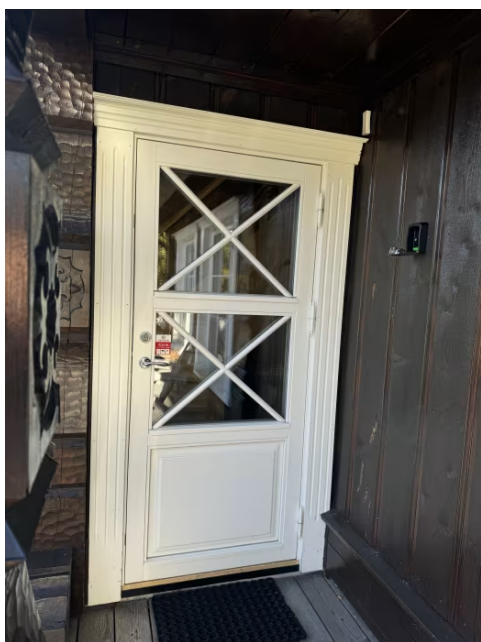
I stor grad fungerende yttervegger.

Paneller med oppsprekking.

Paneller mot sør har noe oppsprekking i bunn av bord, slitasjen er en følge av soltørking.

Tilbygget vedbod er bygget svært nær fjell og terreng. Særs veggkonstruksjon blir påvirket av fukt.

Omranning utvendig på vinduer er mangelfull og uten beslag på vannbrett. Det er fare for vanngjennomtrengning som minsker levetiden til vinduer og veggkonstruksjon. Det er ikke registrert skader på befaringsdagen.

Det er påregnelig med tiltak på bodvegg mot terreng og fjell. Skadet tre byttes ut med nytt. Det bør foretas mindre terrengjusteringer.

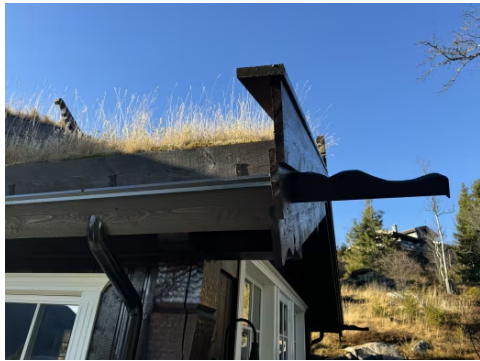
Enkelte løse deler.

Det er registrert enkelte løse deler av utskåret tre på tak, disse bør festes.

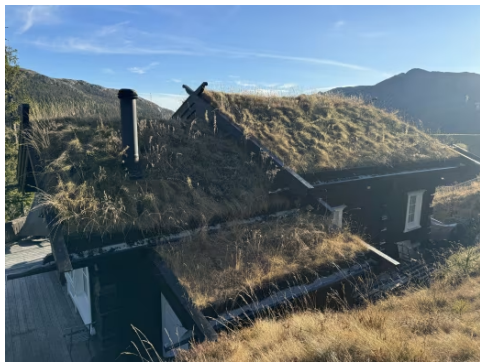
6.8 Taktekking

Taket er tekket med torv over duk/knotteplast. Forkantbord med torvktroker og solide vindskier i tre. Ingen synlige avvik.

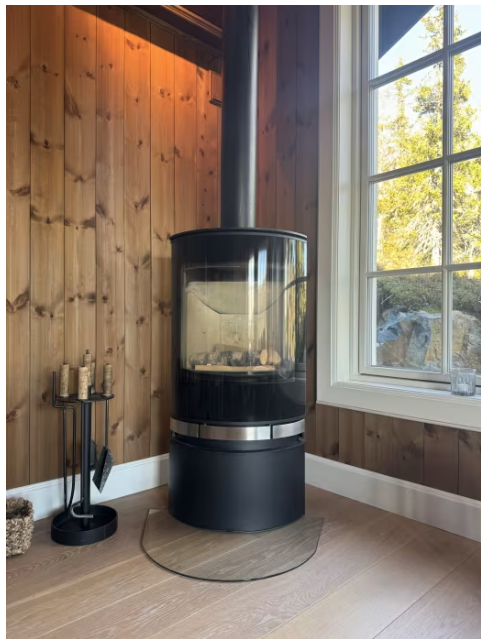
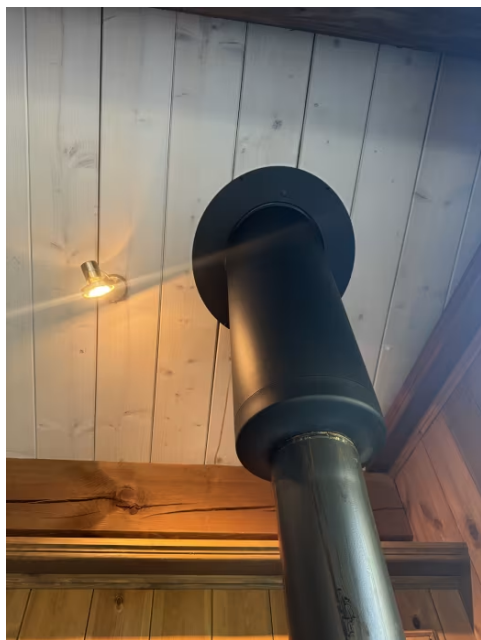
6.11 Ildsted/Skorstein

Pipe er satt opp av isolerte stålrør. Det er montert vedovn i stue. Pipa er helbeslått over tak. Det er ikke registrert vesentlige avvik, eller avvik på avstander til brennbart materiale.

Det er fremvist feierapport:
 Ingen registrerte avvik. Det er ikke utført tilsyn så det kan være avvik som ikke er avdekket.
 Siste skorsteinsfeing: 03.08.2022
 Siste tilsyn: Ukjent

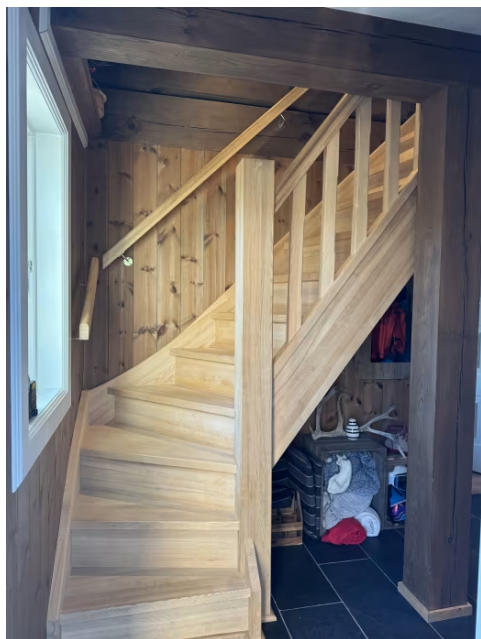
6.14 Trapp

Loftstrapp er en bratt trapp fra byggeår.

Svingtrapp av tre med rekkverk på en side og håndløper på vegg. Trappen følger forskrift på rekkverk, men avviker fra god trappeformel og er bratt å gå i.

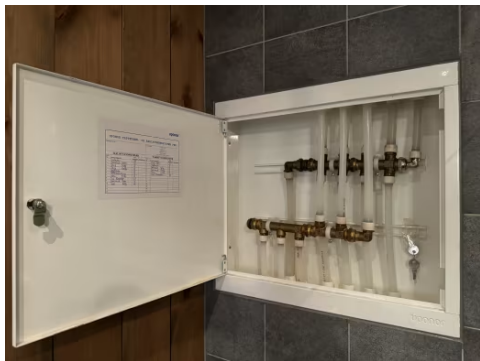
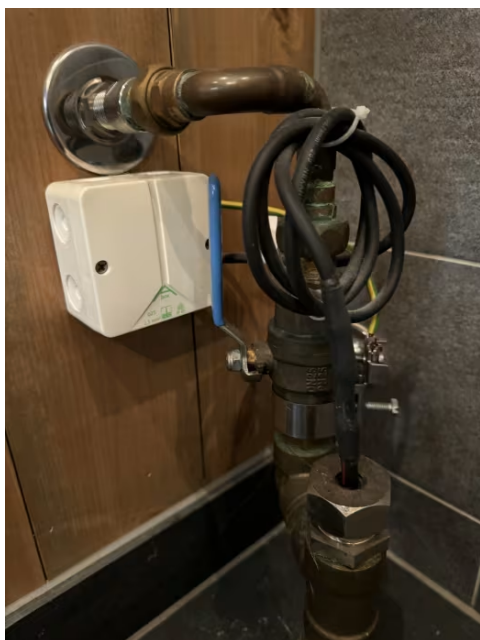
6.16 Vannledninger

Inne i boligen er det rør i rør system, og tilhørende montert vannlåsskap i bad i 1. etasje. Skapet har påmontert rør for synliggjøring av eventuelle lekkasjer. Det er stoppekrane, vannstoppesystem og varmekabel på hovedvanntilførsel, stoppekranen fungerer ved enkel test. Vanntrykket oppleves som tilfredstillende.

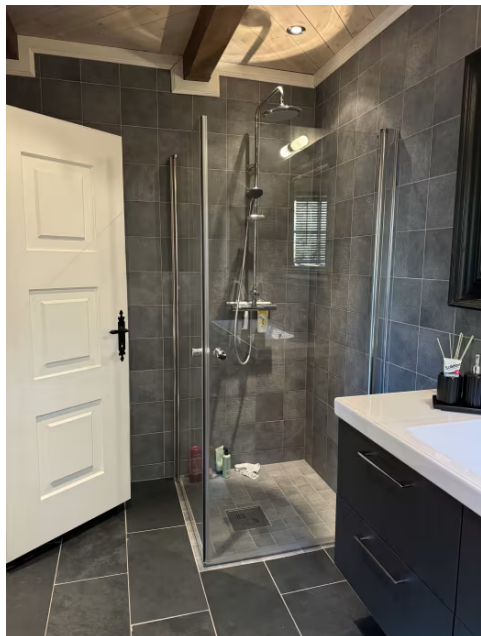
6.20 Våtrom: Bad i 1. etasje

Det er over 25mm fra topp synlig membran til slukrist, fallforhold er godkjent. Overflater har ikke vesentlig avvik. Det er registrert bom (hulromslyd) i en gulvflis, mindre hakk og ujevnheter. Enkelte bom i flis er normalt om ikke det er sprekker i flisfuger og flisen virker løs. Overflater fungerer med dagens tilstand. Vegg med panel ligger nærmere enn 1 m fra dusjvegg. Det er ingen skader og avviket sees ikke som vesentlig.

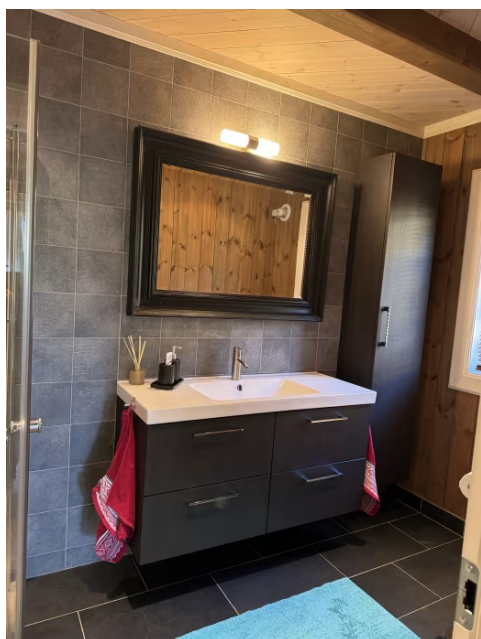
Synlig membran på rørføring i gulv.
