# Tilstandsrapport

Tomannsbolig

Hølandsveien 1491 og 1493, 1960 LØKEN

Rapportdato: 18.06.2025

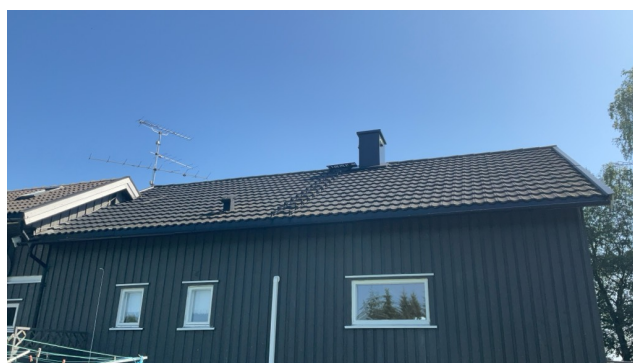
- Det er ikke krav om utbedring av snøfangere opp til dagens krav.

Det bør monteres snøfangere.

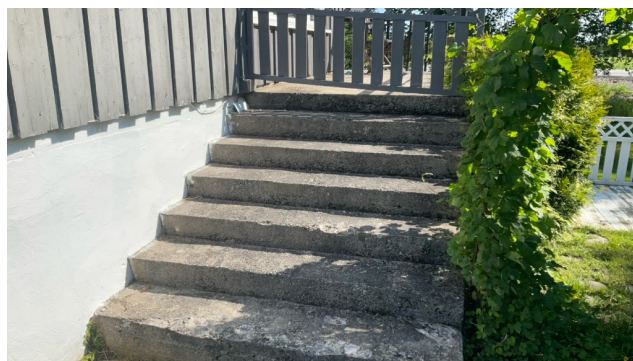
Det er avskaling av betong. Det er synlig/fritt eksponert armeringsjern som da vil ruste og svekke konstruksjonen.

- Rekkverk må monteres for å lukke avviket.
- Rekkverkshøyde må endres for å tilfredsstille krav på byggemeldingstidspunktet.
- Åpninger i rekkverk må endres for å tilfredsstille krav på byggemeldingstidspunktet.
- Andre tiltak:

Verandaen må rehabiliteres.

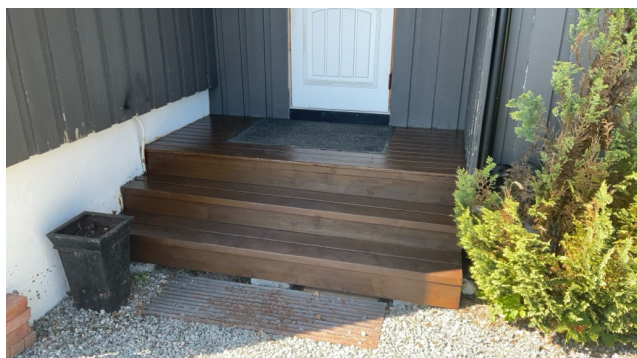
## TG 1 Utvendige trapper

Trapp i trekonstruksjon.

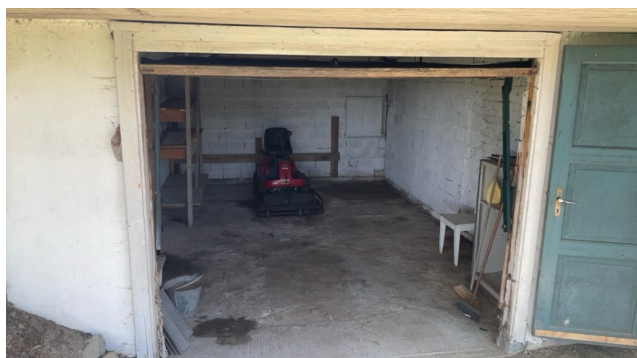
Iht. eier forekommer det at sluket går tett/blir tilstoppet avløp. Betongdekket/-gulvet er grovstøpt, ujevnt og har sprekker.

Det må gjøres tiltak for å lukke avvikene.

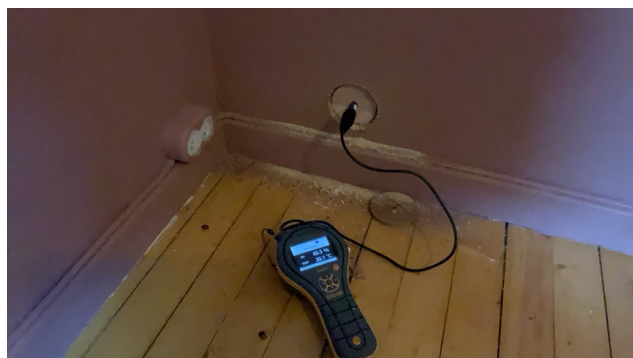
#### ! TG 0 Tilliggende konstruksjoner våtrom

Hulltaking er foretatt uten å påvise unormale forhold.  
Hulltaking ble foretatt i vegg fra soverom mot våt sone bad.  
Det ble målt relativ luftfuktighet i vegg, det ble målt med stikkelektroder i treverket og det ble gjort visuell inspeksjon.  
Det ble ved målinger og visuell inspeksjon ikke påvist tegn på fuktskader.
