LØKEN

**Stor ene/generasjonsbolig/  
utleiedel over 3 plan. Naturskjønn  
tomt med mye sol og flere  
uteplasser. 30 min fra Lillestrøm**

**Salgsobjekt:** Enebolig  
**Eierform:** Eiet  
**Byggeår:** 1961  
**BRA-i/BRA Total** 353/374 kvm  
**Tomtstr.:** 1769.1 m<sup>2</sup>  
**Soverom:** 4  
**Gnr./bnr.** Gnr. 50, bnr. 101  
**Oppdragsnr.:** 1107250107

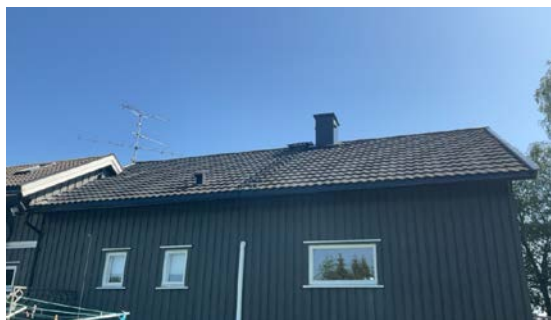
### TG 2 Nedløp og beslag - 2

Tilbygd del har takrenner, nedløp og beslag av metall. Fra 1990. Årstall: 1961. Vurdering av avvik: Mer enn halvparten av forventet brukstid er passert på renner/nedløp/beslag. Takrenner, nedløp og beslag har en del slitasje.

Tilbygg del har takrenner, nedløp og beslag av metall. Fra 1990.

- Overvåk tilstanden jevnlig. For å få tilstandsgrad 0 eller 1 må beslag/renner/nedløp skiftes ut, men tidspunktet for når dette er nødvendig er vanskelig å si noe om.

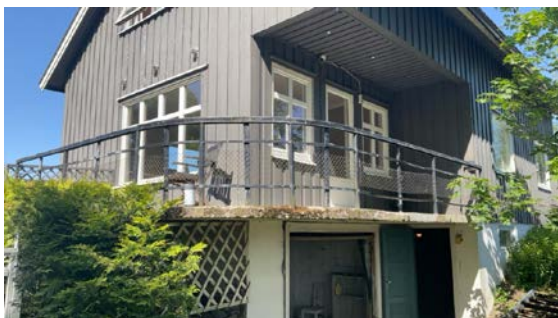
## ! TG 2 Terrasse

Terrasse i trekonstruksjon på punktfundamentering/mark. Spaltegulv av tre og rekkverk i trekonstruksjon. Årstall: 1961. Vurdering av avvik: Det er værslitt/oppsprukket trevirke/trepaneler. Konstruksjonene har skjevheter.

Terrasse i trekonstruksjon på punktfundamentering/mark.  
Spaltegulv av tre og rekkverk i trekonstruksjon.

- Lokal utbedring/utskiftning bør utføres.

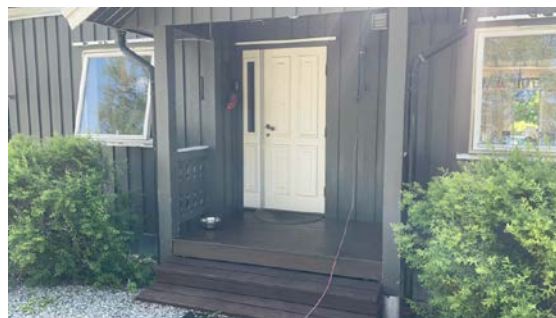
## ! TG 2 Takoverbygd kjellerinngang

Takoverbygd kjellerinngang med mur av betong/lettbetong og betonggulv med sluk. Taket er forlengelse av hustaket. Rekkverk i trekonstruksjon. Trapp i trekonstruksjon. Årstall: 1961. Vurdering av avvik: Det er avvik: Det mangler håndløpere i trappeløpet.

Takoverbygd kjellerinngang med mur av betong/lettbetong og  
betonggulv med sluk.  
Taket er forlengelse av hustaket.  
Rekkverk i trekonstruksjon.  
Trapp i trekonstruksjon.

Håndløpere bør monteres.

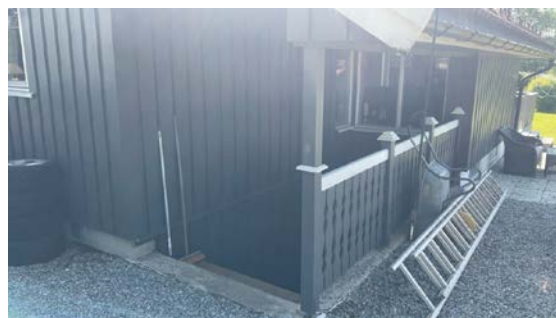
## ! TG 2 Garasje i kjelleretasje

Garasje med betongdekke/-gulv, vegger med betongblokker og betongdekke i himling. Vippeport i trekonstruksjon. 1 vindu med koblet glass. Det er sluk i gulvet. Årstall: 1961. Vurdering av avvik: Det er avvik: Det er sluk i gulvet, men det er ikke montert oljeutskiller som normalt er krav på avløp i garasje. Iht. eier forekommer det at sluket går tett/blir tilstoppet avløp. Betongdekket/-gulvet er grovstøpt, ujevnt og har sprekker.

Garasje med betongdekke/-gulv, vegger med betongblokker og  
betongdekke i himling.  
Vippeport i trekonstruksjon.  
1 vindu med koblet glass.  
Det er sluk i gulvet.

Det må gjøres tiltak for å lukke avvikene.

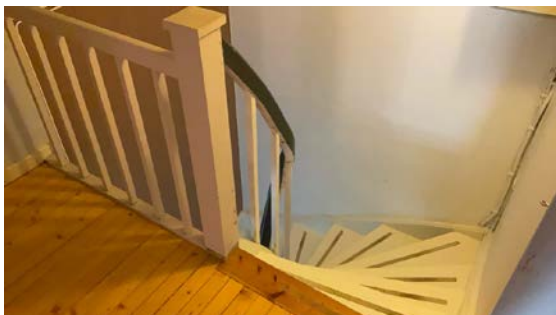
## TG 3 Innvendige trapper - 2

Trapp mellom kjelleretasje og 1. etasje i opprinnelig del:  
180 graders tretrapp.

Rekkverket må utbedres/spile må monteres.

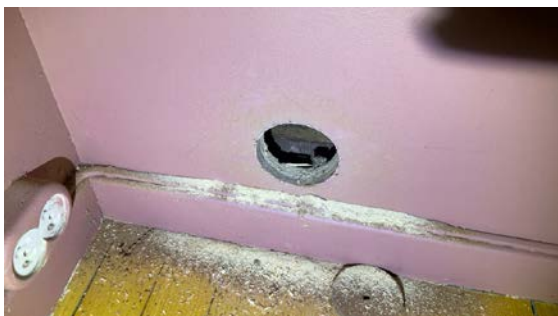
KJELLERETASJE (TILBYGD DEL) > BAD/WC/VASKEROM

## ! TG 3 Generell

- Våtrommet må totalrenoveres. Alle forhold med tettesjikt, våtsone, sluk m.m. må dokumenteres.

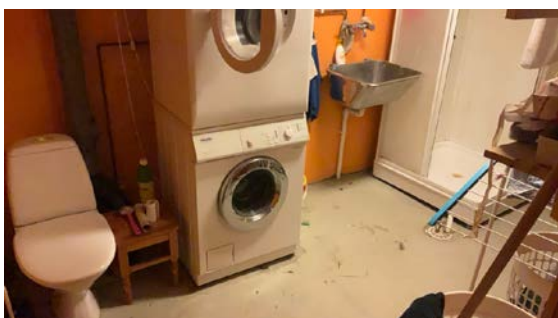
KJELLERETASJE (TILBYGD DEL) > BAD/WC/VASKEROM

## ! TG 2 Tilliggende konstruksjoner våtrom

- Manglende oppgradering av våtrommet medfører høy risiko for at konstruksjonene ikke vil tåle vanlig bruk av vann eller lekkasjer. Dette kan føre til fuktskader på tilstøtende konstruksjoner. Våtrommet må totalrenoveres. Alle forhold med tettesjikt, våtsone, sluk m.m. må dokumenteres.

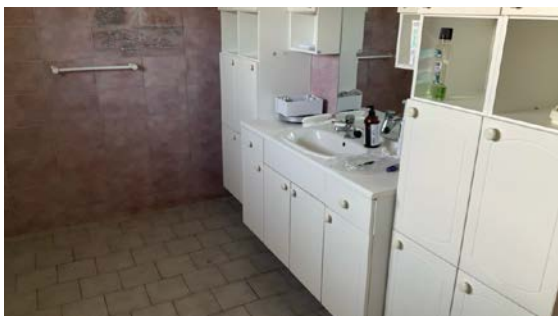
## 1. ETASJE (TILBYGD DEL) > BAD/WC

### ! TG 2 Tilliggende konstruksjoner våtrom

- Det må påregnes lokal utbedring/utskiftning.

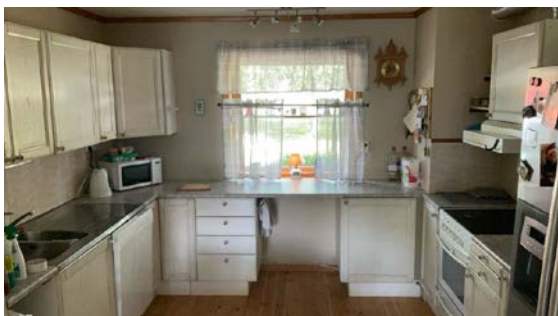
## 1. ETASJE (TILBYGD DEL) > KJØKKEN

### ! TG 2 Avtrekk

- Mekanisk avtrekk bør etableres på toalettrom.
