# Tilstandsrapport

Fritidsbolig

Stenbyvegen 55, 2338 ESPA

Befaringsdato: 22.04.2025

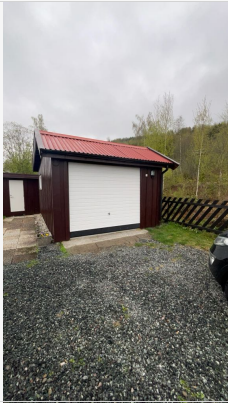
## Garasje

Bygget er ikke tilstandsvurdert ihht Forskrift til avhendingslova og NS3600. Dette er kun en enkel beskrivelse.
