Åsenvegen 135, 4055 SOLA

Innholdsrik enebolig med godkjent utleiedel. Sentral og attraktiv beliggenhet. Solrik tomt som grenser til grøntareal.

Innhold

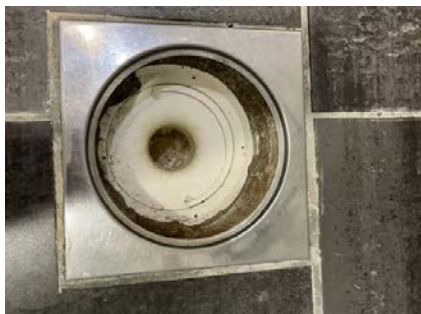
6.24 Våtrom: Bad/vaskerom _ underetasje.

Sluk er påsmurt slukmansjett/membran er ikke synlig ført under klemring i sluk. Klemring er ikke synlig tilskrudd i sluk.

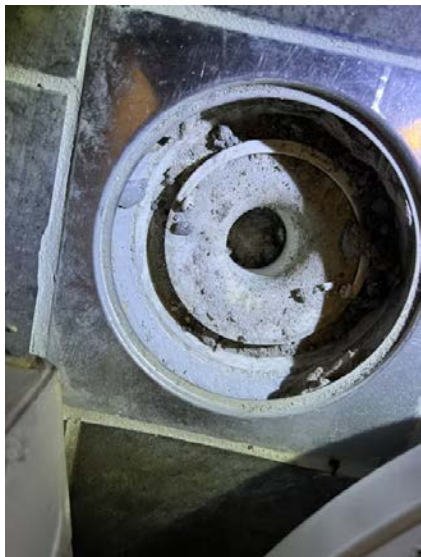
6.31 Øvrig: Teknisk rom underetasje

Sluk i bod/teknisk rom, membran er ikke synlig ført under klemring i sluk, det er ikke synlig oppbrett av membran mot terskel i dør.
