Tilstandsrapport

Enebolig

Brennavegen 15, 2040 KLØFTA

Befaringsdato: 24.10.2024

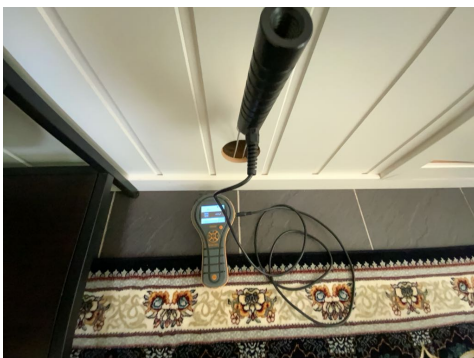
Hulltaking er foretatt uten å påvise unormale forhold. Hulltaking er foretatt ved/i Entré.

Utført hulltaking.

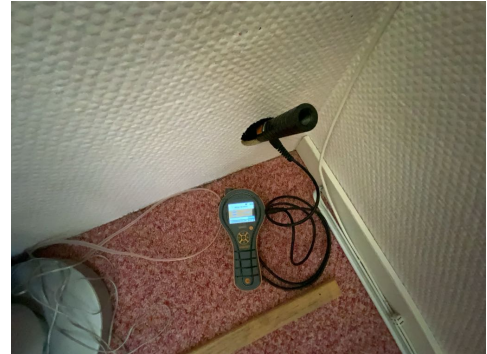
Hulltaking er foretatt uten å påvise unormale forhold. Hulltaking er foretatt ved/i Soverom. Fuktkvotemåling (vekt%) i konstruksjonen ble målt til mellom 0-7 %.

Utført hulltaking.

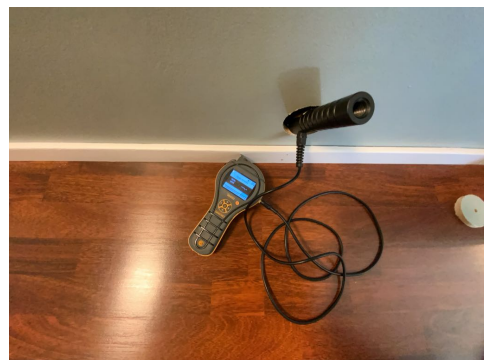
Hulltaking er foretatt uten å påvise unormale forhold. Hulltaking er foretatt ved/i Gang. Fuktkvotemåling (vekt%) i konstruksjonen ble målt til mellom 0-7%.

Utført hulltaking.

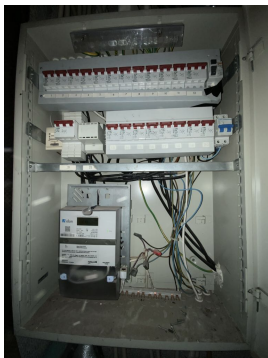
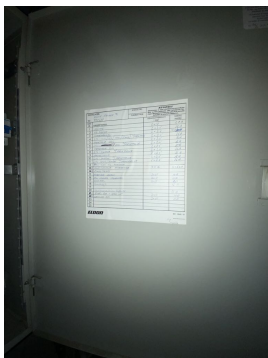
Skal ikke være behov for el-kontroll med det første, men det gjøres oppmerksom stedvis alder og kommende behov for oppgraderende tiltak.
