Tilstandsrapport

📍 Loga 32 , 4406 FLEKKEFJORD

Gnr. 71, Bnr. 218

Oppdragsnr: 20755-1071

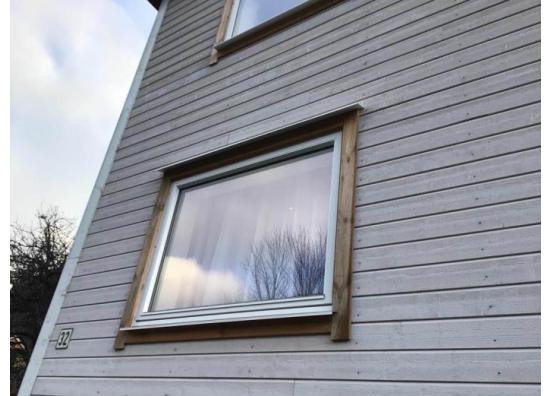
Normal garantitid på isolerglass er 5 - 10 år.

Normalt vedlikehold og smøring/justering av hengsler, beslag og rammer må påregnes.

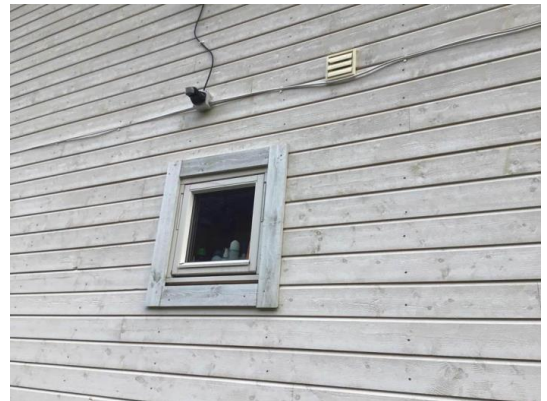
TG 2

Trevinduer med isolerglass. Normal garantitid på isolerglass er 5 - 10 år. Normalt vedlikehold og smøring/justering av hengsler, beslag og rammer må påregnes.

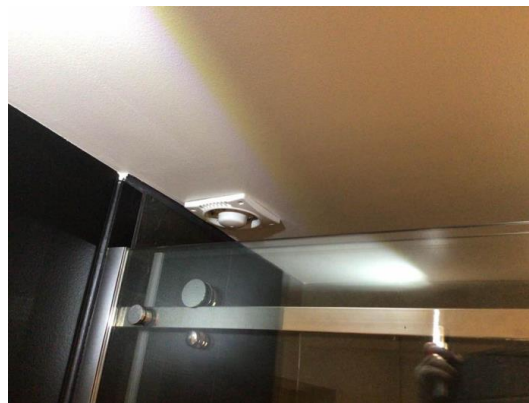
Ventilasjon TG 1

Mekanisk ventilasjon.

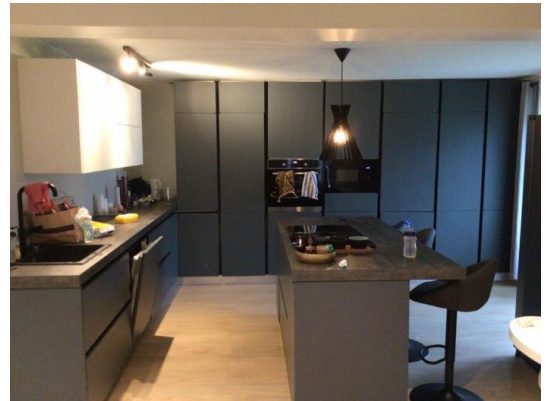
Det ble ikke registrert lekkasjevarslere eller komfyrvakt på kjøkkenet.

Kjøkkenet har normal slitasje alder og utleie tatt i betrakt

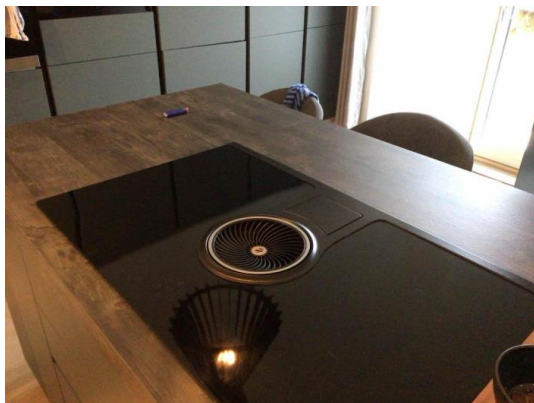
TG 2

Ventilator med kullfilter, fungerte ok på bevaringstidspunte.

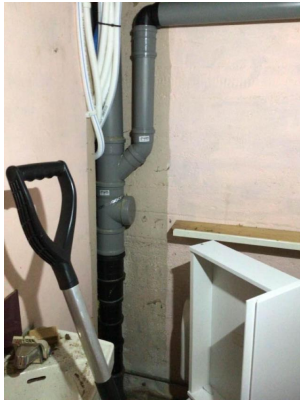
TG 1

Avløpsrør av plast.
Synlige avløpsrør ble besiktiget på bad, kjøkken, kjeller og vaskerom.
Tilsynelatende fagmessig montert.

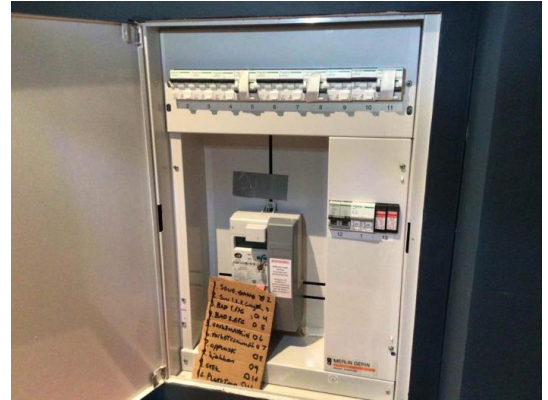
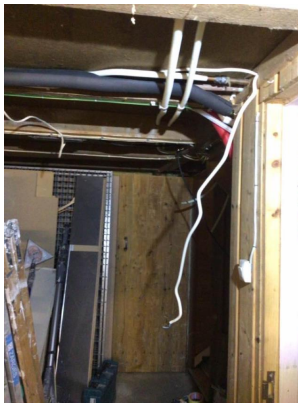
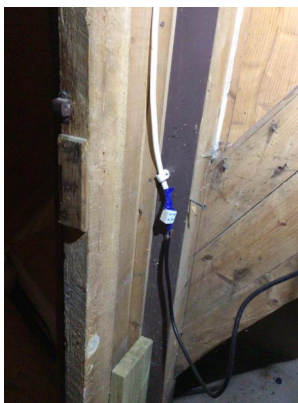
8. Er det tegn til at det har vært termiske skader (tegn på varmgang) på kabler, brytere, downlights, stikkontakter og elektrisk utstyr? Sjekk samtidig tilstanden på elektrisk tilkobling av varmtvannsbereider, jamfør eget punkt under varmtvannstank
Nei
9. Er der synlig defekter på kabler eller er disse ikke tilstrekkelig festet?
Ja
10. Er det tegn på at kabelinnføringer og hull i inntak og sikringskap ikke er tette, så langt dette er mulig å sjekke uten å fjerne kapslinger?
Nei
11. Foreta en helhetsvurdering av det elektriske anlegget, dets alder, allmenne tilstand og fare for liv og helse. Bør det elektriske anlegget ha en utvidet el-kontroll?
Ja

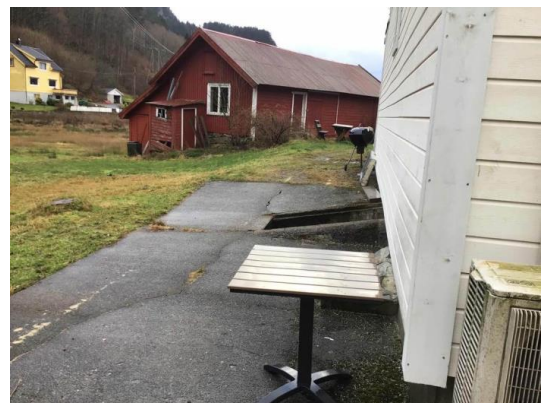
TG 0

Relativt flat tomt i to etasjer.
