# Tilstandsrapport

📍 Bergensveien 13 A, 0963 OSLO

# gnr. 94, bnr. 31

Oppdragsnr.: 22030-25074

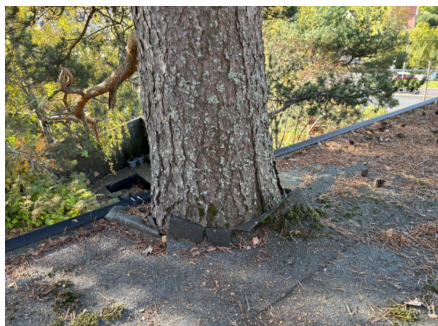
Bildet er tatt av rekvirent

Det bør etableres en spesialtilpasset mansjettløsning eller annen form for fleksibel og vanntett overgang mellom trestammen og tekkingen for å redusere risiko for vanninntrengning. Området bør kontrolleres jevnlig for videre bevegelse, skader og lekkasjeutvikling. Riving av treet er ikke vurdert som et alternativ i denne sammenheng.

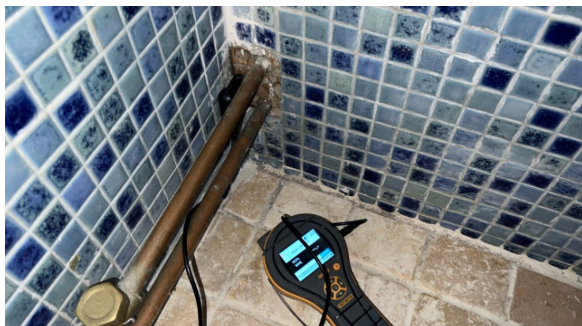
## KJELLER > BAD

Tilstandsgrad settes på bakgrunn av at fuktmåling viste normale verdier på befaringstidspunktet, men kjøper bør være klar over usikkerheten rundt potensiell risiko ved fremtidig vannbelastning.

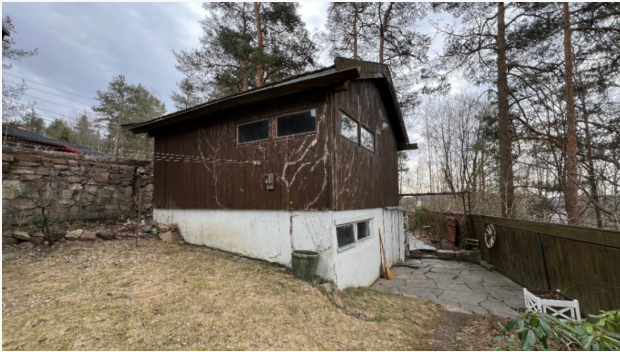
## Garasje

Rammetillatelse - 09/09-1982  
lgangset.till - 14/09-1982  
Tatt i bruk (GAB) - 19/06-1985  
- I følge Norges Eiendommer.
