# Tilstandsrapport

Tomannsbolig

Johan Markussens vei 33, 4888  
HOMBORSUND

Befaringsdato: 18.09.2025

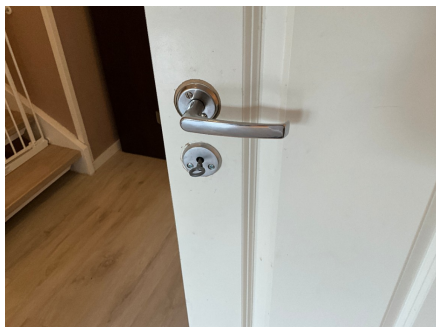
Innvendig har boligen malte fyllingsdører av tre. Normalt alders og bruksslitasje må forventes.

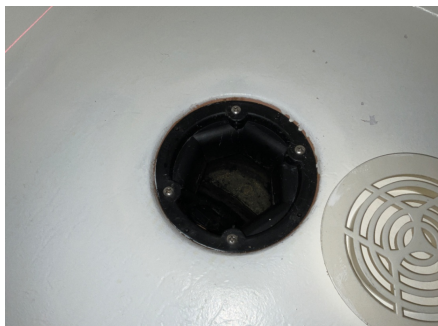
## LOFT > BAD

- Overvåk tilstanden jevnlig. For å få tilstandsgrad 0 eller 1 må slukløsningen skiftes ut og sannsynligvis må også membransjiktet skiftes/utbedres. Det er imidlertid vanskelig å si noe om tidspunktet for når dette er nødvendig.
- Det er viktig å merke seg at levetiden til en membran varierer basert på kvalitet, installasjon og bruk. Eldre membraner kan bli sprø og sprekke opp, noe som fører til at de mister sin vanntettende funksjon. Dette kan resultere i vannlekkasjer gjennom vegger og gulv og fuktskader.

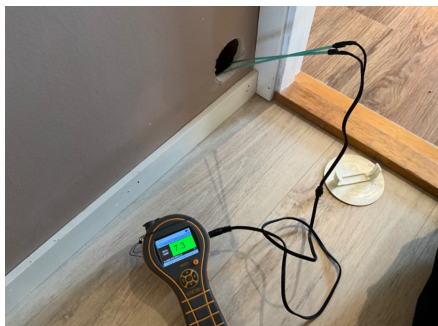
Hulltaking er foretatt uten å påvise unormale forhold. Hulltaking er foretatt i gangen bak våtsone for dusjen. Fuktkvotemåling (vekt%) i konstruksjonen ble målt til 6.

Hulltaking gir begrenset adgang til visuell kontroll/måling av et lokalt område på badet, og det kan dermed ikke med sikkerhet utelukkes at det foreligger skjulte avvik eller skader i øvrige deler av konstruksjonen.

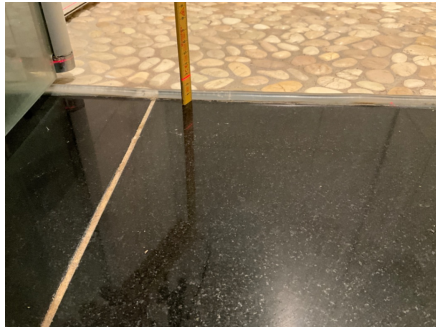
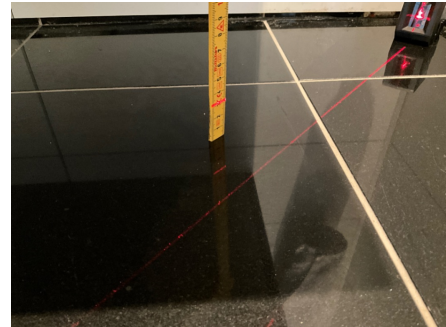
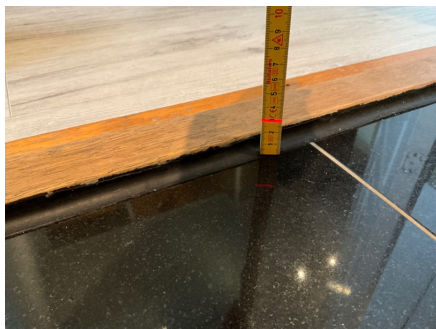
### TG 2 Sluk, membran og tettesjikt

- Det er viktig å merke seg at levetiden til en membran varierer basert på kvalitet, installasjon og bruk. Eldre membraner kan bli sprø og sprekke opp, noe som fører til at de mister sin vanntettende funksjon. Dette kan resultere i vannlekkasjer gjennom vegger og gulv og fuktskader.
- Uten tilfredsstillende klemring er det vanskelig å sikre en vanntett overgang mellom smøremembranen og sluket. Dette øker risikoen for at vann kan sive ned langs sidene av sluket og forårsake fuktskader i gulvkonstruksjonen og omkringliggende område.

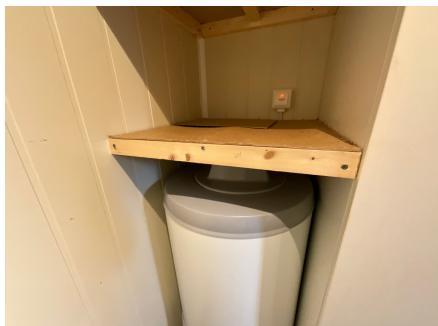
## TE 1 Elektrisk anlegg

Kontrollen som er utført er kun på synlige deler.

Ved renovering av bad må det påregnes utskiftinger.
