**Prisant.:** Kr 2 490 000,-  
**Omkostn.:** Kr 63 600,-  
**Total ink omk.:** Kr 2 553 600,-  
**Felleskostn.:** Kr 400,-  
**Selger:** James Fingar Skreosen  
Tone Lise Skreosen

# Innholdsrik tomannsbolig i barnevennlig område - 3 gode soverom - 3 biloppstillingsplasser

| Tilstandsrapport ..... | 34 |

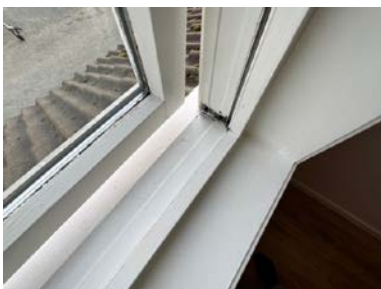
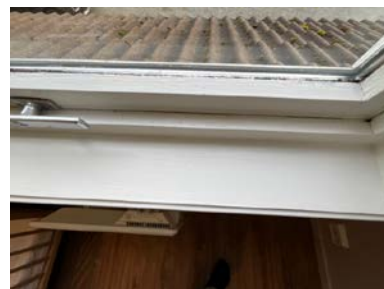
## TG 1 Vinduer - nyere

Bygningen har delvis nyere malte trevinduer med 2-lags glass.

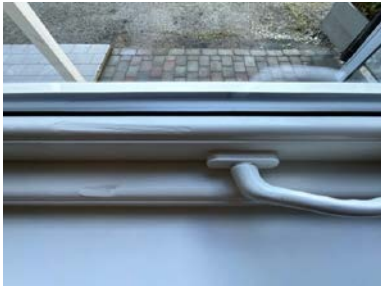
## TG 2 Dører

Bygningen har malt hovedytterdør og malte balkongdører i tre.

- Det må påregnes noe vedlikehold og at enkelte dører må skiftes ut.

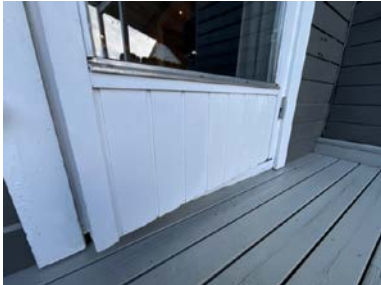
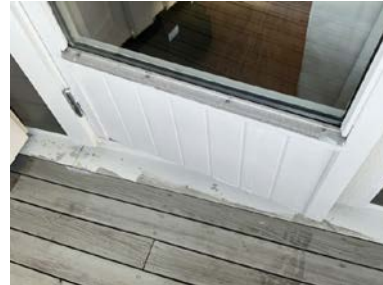
## TG 2 Balkonger, terrasser og rom under balkonger

Veranda med utgang fra stue. Dekke av terrassebord.

- Det er ikke krav om utbedring av rekkverkshøyde opp til dagens forskriftskrav.

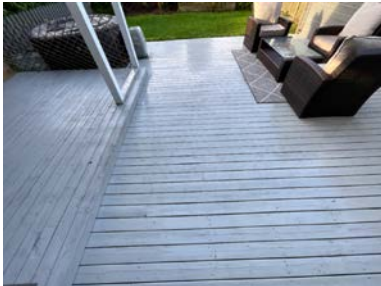
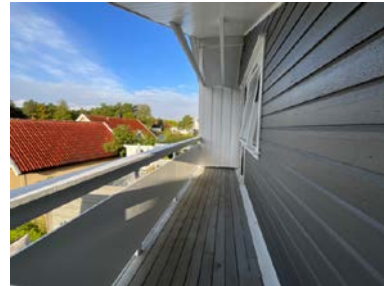
## TG 2 Andre utvendige forhold

I hht NS 3600:2018 Tabell A.3 Omfang av undersøkelser og kriterier for tilstandsgrad av fellesdeler i boligbygg større enn småhus - innvendig og utvendige forhold. Skal det gjøres en forenklet vurdering om byggets generelle tilstand, dersom det ikke foreligger/fremvises utskrift av dette før eller under befaring vil punktet få TG:2 og kjøper bør innhente siste årsmelding og vedlikeholdsplan fra sameiet/borettslaget. Det er ikke mottatt plan for utvendig vedlikehold av fellesarealer.

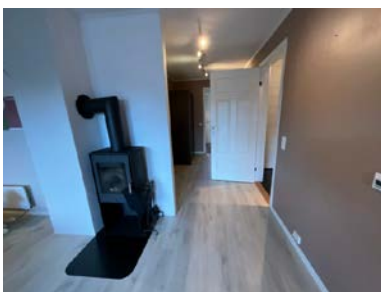
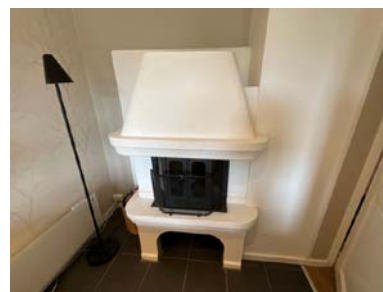
- Tidspunkt for piperehabilitering nærmer seg.

Mer enn halvparten av forventet brukstid er oppbrukt på pipeløp, tiltak kan påregnes.

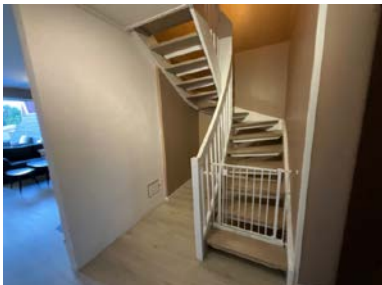
## TG 2 Innvendige trapper

Boligen har malt tretrapp.

- Håndløper må monteres på vegg for å tilfredsstille krav på byggetidspunktet.

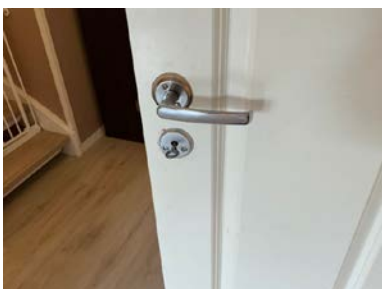
## TG 1 Innvendige dører

Innvendig har boligen malte fyllingsdører av tre. Normalt alders og bruksslitasje må forventes.

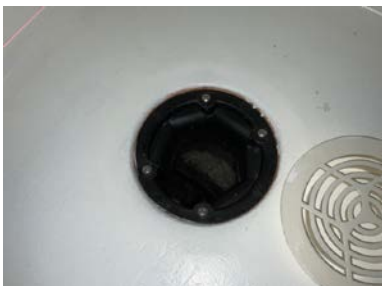
## LOFT > BAD

- Dårlig ventilasjon på et våtrom kan føre til alvorlige konsekvenser som fuktskader og muggvekst.

Utilstrekkelig ventilering av våtrom gir fare for fuktskader/merker på vegger og tak.

Hulltaking er foretatt uten å påvise unormale forhold. Hulltaking er foretatt i gangen bak våtsone for dusjen. Fuktkvotemåling (vekt%) i konstruksjonen ble målt til 6.

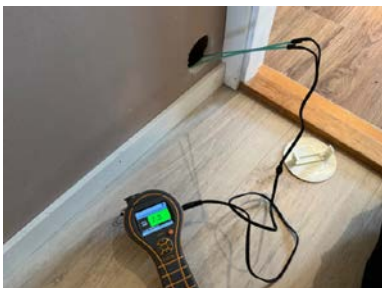
## 1. ETASJE > BAD

- Det er tegn på fuktskader nederst på våtromsplater.
- Våtromsplater er ikke montert fagmessig.

- Dersom våtromsplatene ikke er montert fagmessig, kan dette medføre utettheter som øker risikoen for fuktinntrengning bak platene. Over tid kan dette føre til oppfukting av tilstøtende konstruksjoner, noe som kan resultere i råteskader, muggvekst og eventuelle lekkasjer.
- Det må foretas utbedring av skadede plater.
- Dersom det ikke gjøres tiltak vil fuktopptaket i platene føre til oppsvelling og utett tettesjikt med fare for videre fuktskade i tilstøtende konstruksjoner.

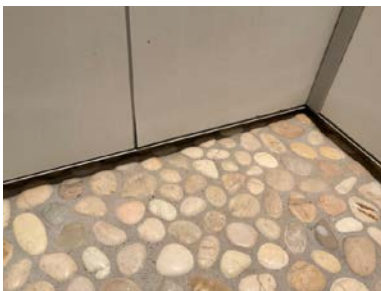
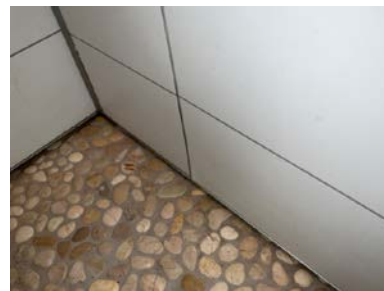
## 1. ETASJE > BAD

### TG 3 Overflater Gulv

Det er lokalisert noe hull lyd, men flisene virker å sitte godt. Det er ingen riss i fugene. Strakstiltak er ikke nødvendig.

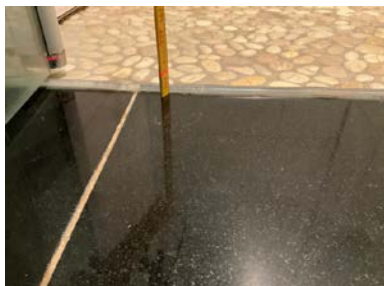
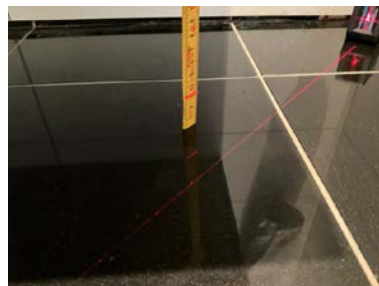
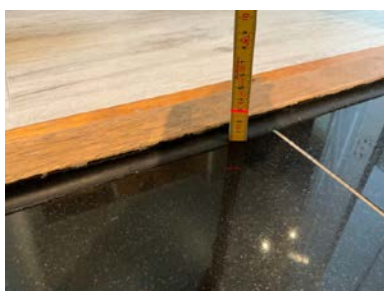
## 1. ETASJE > BAD

### TG 2 Sluk, membran og tettesjikt

- Det er viktig å merke seg at levetiden til en membran varierer basert på kvalitet, installasjon og bruk. Eldre membraner kan bli sprø og sprekke opp, noe som fører til at de mister sin vanntettende funksjon. Dette kan resultere i vannlekkasjer gjennom vegger og gulv og fuktskader.
- Uten tilfredsstillende klemring er det vanskelig å sikre en vanntett overgang mellom smøremembranen og sluket. Dette øker risikoen for at vann kan sive ned langs sidene av sluket og forårsake fuktskader i gulvkonstruksjonen og omkringliggende område.

- Det er registrert symptom på fuktskader.

Det er fuktskader på platene i dusjen.

- De påviste skader må utbedres.

Fare for ytterligere skader om ikke platene byttes.

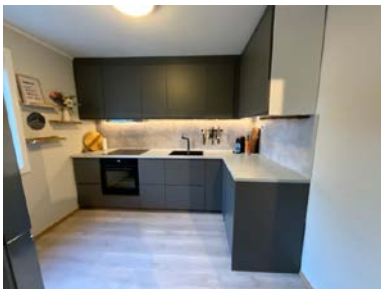
## 1. ETASJE > KJØKKEN

### TG 1 Avtrekk
