Tilstandsrapport

Enebolig

Sætreffjellet 54, 5265 YTRE ARNA

Befaringsdato: 11.11.2024

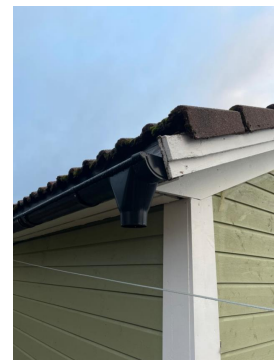
! TG 2 Takteking

Anbefales å gjøre lokale utbedringer for å hindre fuktskade.

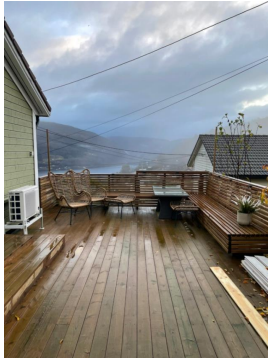
TG 3 Utvendige trapper

Utvendig tre trapper er testet.
Kontrollert for funksjon og sikkerhet.

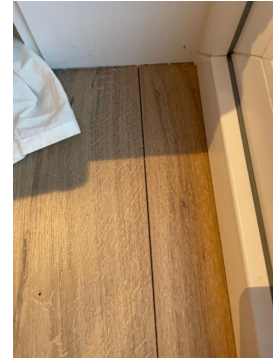
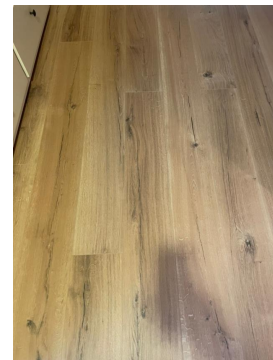
TG 2 Overflater - Underetasje

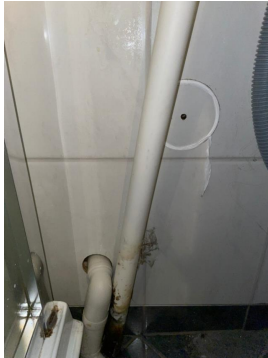
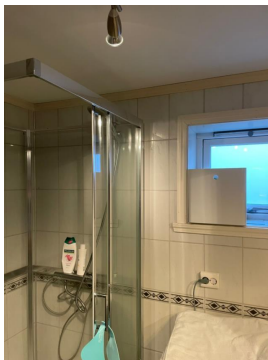
! TG 2 Overflater Gulv

- Det må gjøres nærmere undersøkelser.
- Sluket må sjekkes og rengjøres jevnlig.
- Overvåk tilstanden jevnlig. For å få tilstandsgrad 0 eller 1 må slukløsningen skiftes ut og sannsynligvis må også membransjiktet skiftes/utbedres. Det er imidlertid vanskelig å si noe om tidspunktet for når dette er nødvendig.

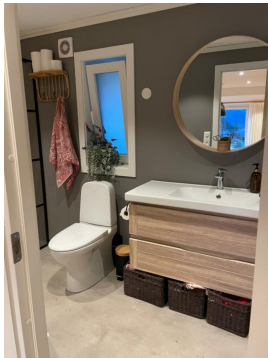
TG 2 Overflater vegger og himling

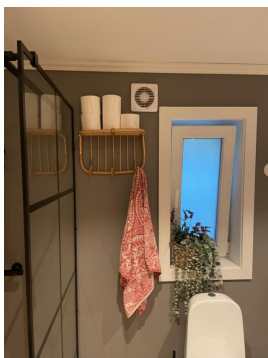
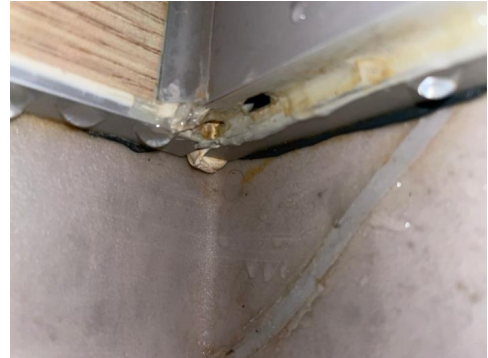
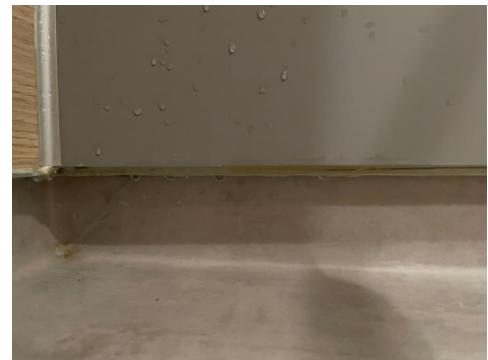
Vurdering av avvik:

- Det er vindu/dør med ikke fuktbestandige materialer i våtsonen (ved vask, dusj, badekar, osv.), løsningen eller byggematerialet er uegnet
- Det er påvist andre avvik:

- Det må gjøres tiltak for å lukke avviket.
- Uegnede materialer må fuktbeskyttes/utskiftes.

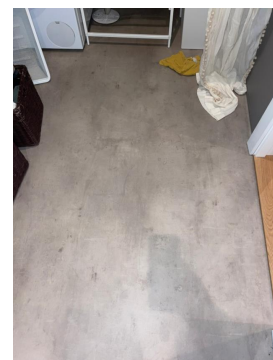
1. ETASJE > BAD/VASKEROM

TG 1 Overflater Gulv

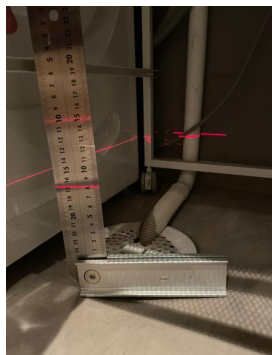
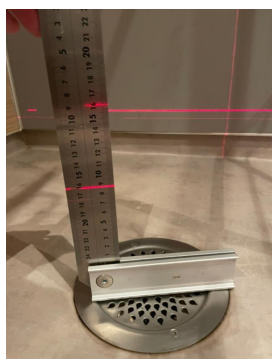
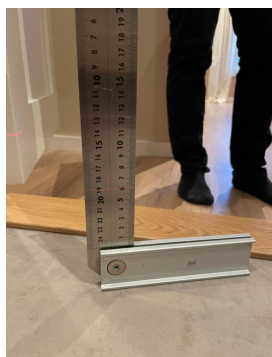
1. ETASJE > BAD/VASKEROM

TG 1 Sluk, membran og tettesjikt

Plastsluk og tettesjikt av vinylbelegg, kontrollert for utførelse og avvik.

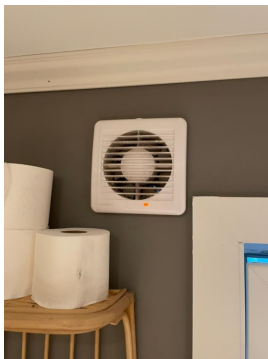
1. ETASJE > BAD/VASKEROM

! TG 0 Tilliggende konstruksjoner våtrom

Det er gjennomført fuktmåling ved bruk av Protimeter MMS2.
Målingen er gjennomført i en tilstøtende vegg, mot en våtsone.

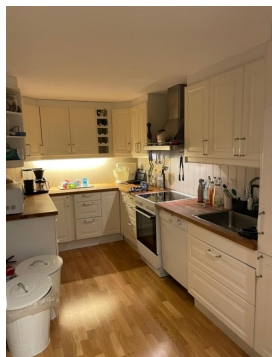
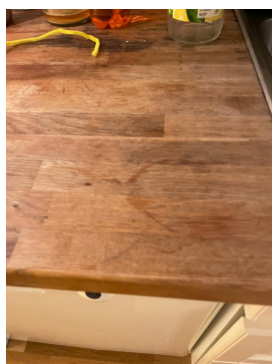
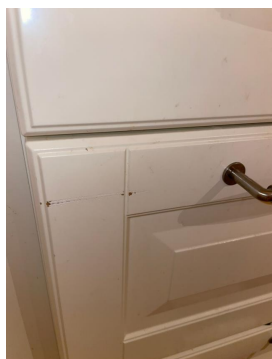
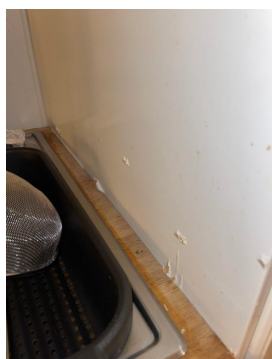
UNDERETASJE > KJØKKEN

TG 1 Avtrekk

Kjøkkenventilator med avtrekk ut.
Det er kontrollert avtrekk over komfyr og muligheten for forsert ventilasjon ved matlaging.

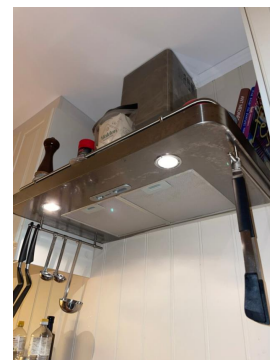
1. ETASJE > STUE/KJØKKEN

TG 2 Overflater og innredning

Kjøkkenet i 1. etasje med profilerte fronter fra Ikea.
Laminat benkeplate med nedfelt stålvaske.
Induksjonstoppe, stekeovn, kjøleskap, frysenskap, oppvaskmaskin og komfyrvakt.
Kjøkkenet er kontrollert for røropplegg, fuktighet, skader og bruksslitasje

- Det er ikke påvist tegn på at det er montert lekkasjedeteksjon ved oppvaskmaskin/oppvaskkum, dette er et krav på kjøkkenet ut ifra alder.

- Det bør monteres lekkasjedeteksjon ved oppvaskmaskin/oppvaskkum.

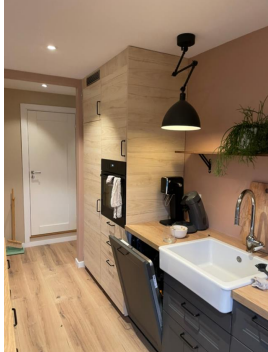
1. ETASJE > STUE/KJØKKEN

TG 2 Avtrekk

- Om mulig bør det etableres mekanisk/forisert avtrekk ut fra kokesonen.
