# Tilstandsrapport

Fritidsbolig

4221-64/62 0, 4748

VALLE kommune

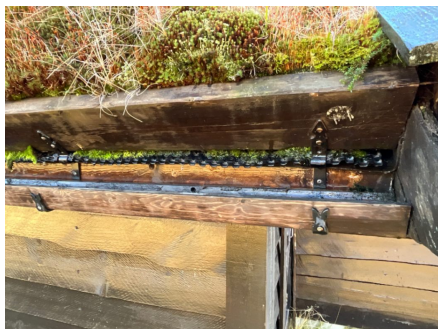
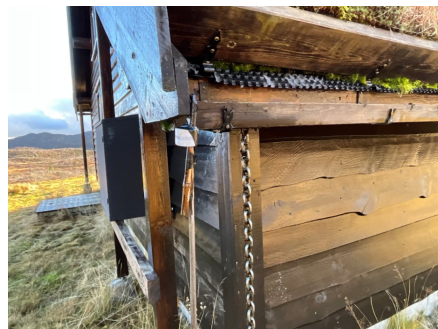
Avviket gjør at vann fra taket renner ut på verandaen eller på veggen. Treverk som stadig blir fuktig vil være svært utsatt for råte.

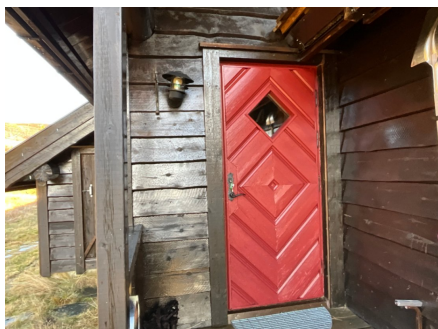
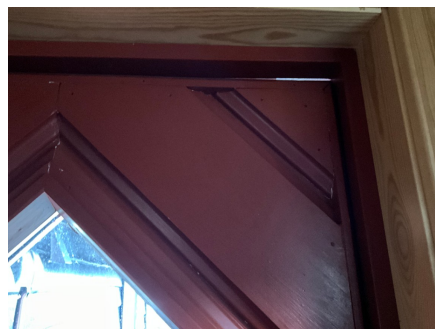
- Det er påvist utetthet/åpning mellom dørblad og dørkarm. Dvs. at kald trekk kan oppstå.
- Karmene i dører er værslitte utvendig og det er sprekker i treverket.

Gliper mellom dørblad og karm gjør at det vil kunne blåse inn snø i bygget.

- Det må foretas lokal utbedring.

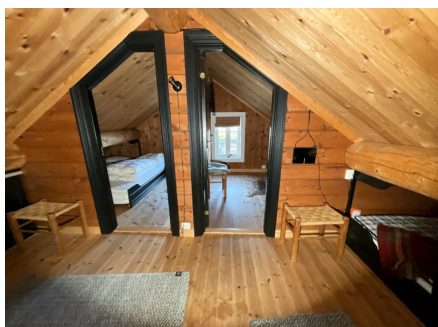
- Det er målt høydeforskjell på mellom 15-30 mm gjennom hele rommet. Tilstandsgrad 2 gis med bakgrunn i standardens krav til godkjente måleavvik.
- Målt høydeforskjell på mellom 10 - 20 mm innenfor en lengde på 2 meter. Tilstandsgrad 2 gis med bakgrunn i standardens krav til godkjente måleavvik.

Avviket på loftet er nær 30 mm noe som vil gi tilstandsgrad 3. Ukjent årsak, det er nå ingen unormale sprekker i grunnmurene eller andre tegn på skjevheter i bygget.

- For å få tilstandsgrad 0 eller 1 må høydeforskjeller rettes opp. Ytterligere undersøkelser må foretas for å få kartlagt omfanget for utbedring.

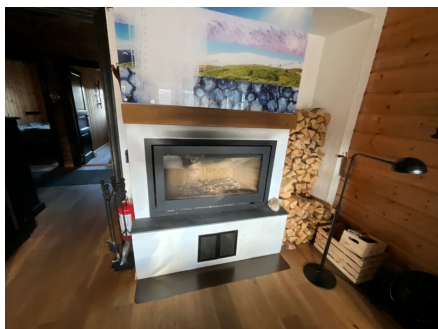
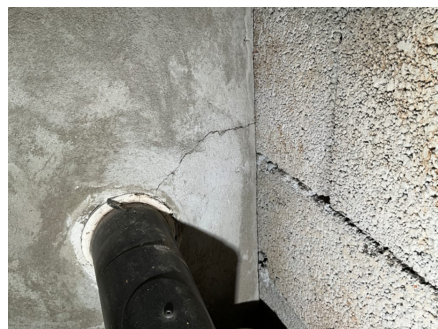
- Det er påvist sprekker og/eller riss i pipe.
- Det er påvist sprekker i ildfast stein inne i ovnen.

- Skadet stein i ovnen må skiftes ut for å lukke avviket.

Lokal utbedring av liten sprekk i pipen anbefales.

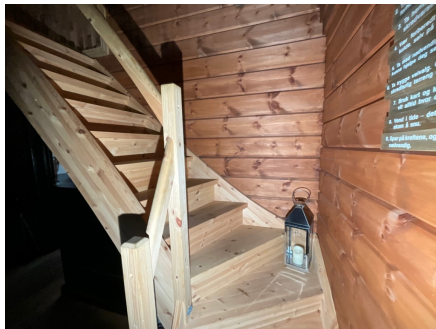
Fare for fallskader ved manglende rekkverk.

- Åpninger er såpass store at det ut ifra sikkerhetsmessige forhold anbefales å lage mindre åpninger.

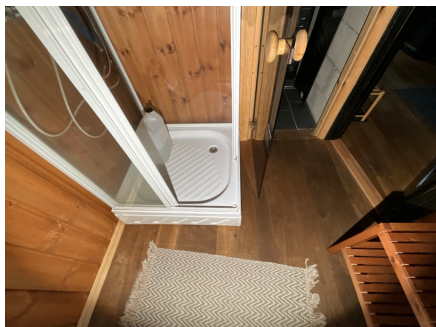
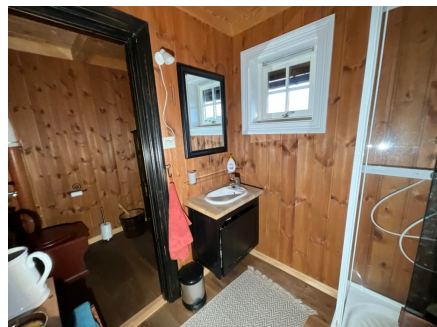
Rommet er ikke bygd etter dagens krav for våtrom (tett våtsoner), det er ikke trykksatt vann i hytta og med tett dusjkabinett og direkte tilkobling av avløpet, er det ingen umiddelbar fare for skader.

Tilstandsgrad 2 er satt på bakgrunn av ingen skader i rommet, men bruk av ikke fuktbestandige materialer i våtsoner er avvik som må bemerkes.

Forsiktighet ved bruk, vannsøl kan gjøre skader på overflatene.

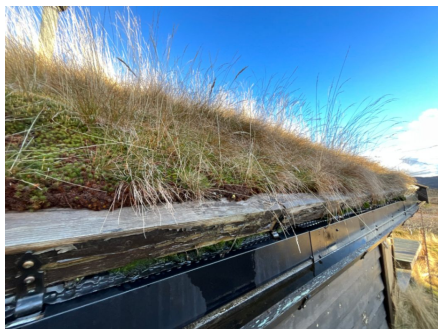
Avviket gjør at vann fra taket renner ut på verandaen eller på veggen. Treverk som stadig blir fuktig vil være svært utsatt for råte.

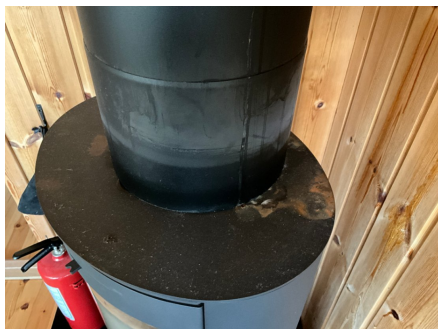
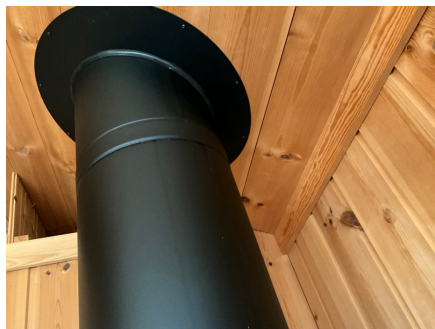
Kondens på hytter som varmes opp fra minus grader er normalt, vannet som kondenserer må tørkes bort fortløpende for at ikke det skal ruste på ovnen.

Anbefaler å holde konstruksjonen under oppsikt, utvendig tetting bør sjekkes for å utelukke åpenbare hull.
