# Tilstandsrapport

Enebolig

Høgbakken øst 3, 2266 ARNEBERG

Befaringsdato: 03.06.2025

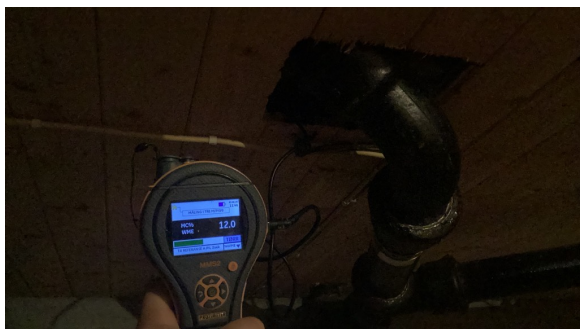
## 1. ETASJE > BAD

Det er foretatt fuktmåling i utsparing i himling i kjeller under bad uten at unormale forhold ble oppdaget.

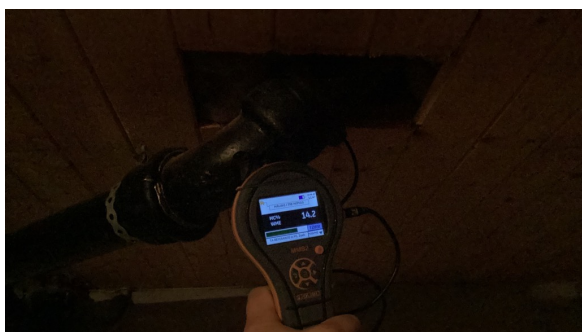
## 1. ETASJE > VASKEROM

Det er foretatt fuktmåling i utsparing i himling i kjeller under våtrommet uten at unormale forhold ble oppdaget.
