Høgbakken øst 3, 2266 ARNEBERG

# Tilstandsrapport

Befaringsdato: 03.06.2025

## ENEBOLOG

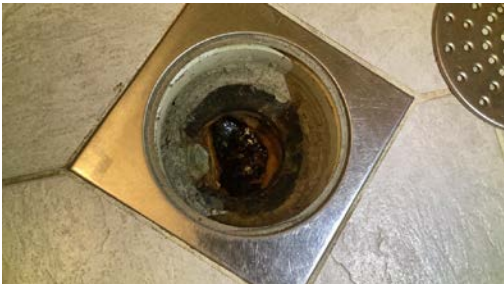
- Det er påvist at høydeforskjell fra topp slukrist til gulv/synlig topp membran ved dørterskel er mindre enn 25 mm.
- Det er påvist avvik i fallforhold til sluk i forhold til krav i forskrift på byggetidspunktet.

- Til tross for avviket i fall/høydeforskjell til sluk, vil gulvet fortsatt kunne lede vann mot sluket, men med redusert effektivitet. Dette kan potensielt øke risikoen for vannansamling i enkelte områder av badet.

- Overvåk konstruksjonen jevnlig. For å få tilstandsgrad 0 eller 1 må løsningen utbedres, men tidspunktet for når dette er nødvendig er vanskelig å si noe om.
- Konsekvensene av ikke-fagmessig utførelse rundt sluk og klemring på våtrom kan medføre lekkasjer og fuktskader.

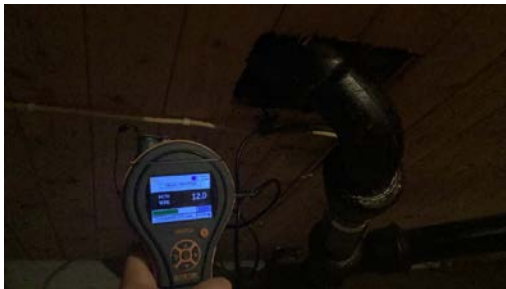
## 1. ETASJE > VASKEROM

Det er foretatt fuktmåling i utsparing i himling i kjeller under bad uten at unormale forhold ble oppdaget.

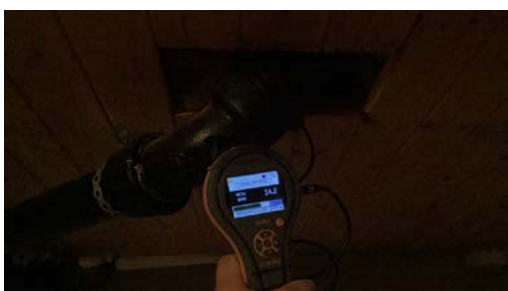
## KJØKKEN

Det er foretatt fuktmåling i utsparing i himling i kjeller under våtrommet uten at unormale forhold ble oppdaget.
