# Tilstandsrapport

Boligbygg med flere boenheter

Gruegata 18 A, 0652 OSLO

Befaringsdato: 24.10.2025

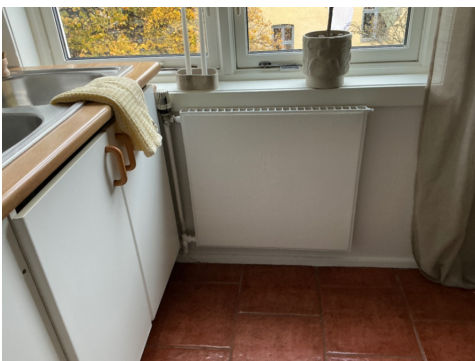
## ! TG IU Varmesentral

Det er installert fjernvarme, radiator.
