Nøkkelinformasjon

Unik landbrukseiendom med to tun og gode utviklingsmuligheter!

| Tilstandsrapport | 81 |

VERDITAKST LANDBRUK OVER SOLBERG

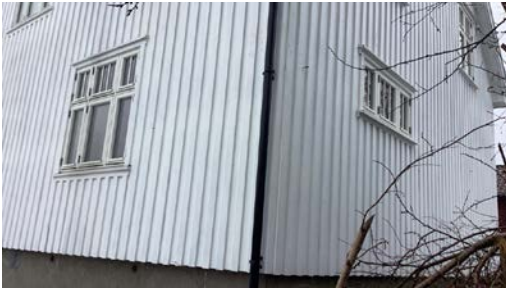
Ja, bryggerhus og kondemnable bolig uten pipe, vann, strøm og avløp.

39. Er det gjort arbeid på eiendommen som ikke er nevnt:

Enebolig nr 487 Oppistua:
