Fløterveien 8, 3617 KONGSBERG

**Innholdsrik enebolig på stor tomt i  
et rolig og barnevennlig område -  
Frittstående dobbelgarasje**

# Tilstandsrapport

Befaringsdato: 12.09.2025

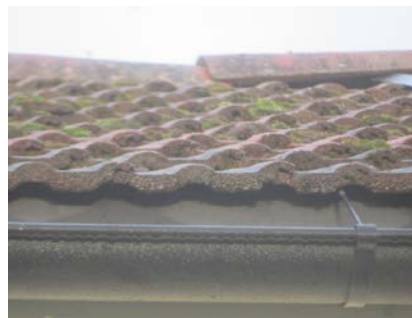
Taktekingen er av betongtakstein. Siden taket (takkonstruksjon, takteking og skorstein) kun er observert fra bakkenivå, er vurderingen begrenset av dette. Det er ikke sikkerhetsmessig forsvarlig å bevege seg ut på taket eller observere fra stige. Selv om det ikke er avdekket skader under befaringen, betyr ikke dette at det ikke foreligger skader som en besiktigelse på taket kan avdekke. Vær oppmerksom på denne risikoen. En undersøkelse av taket kan utføres av en fagperson under tilstrekkelige sikkerhetsforhold.

Grunnet alder må taket påregnes skiftet om få år.

**Kostnadsestimat: 100 000 - 300 000**

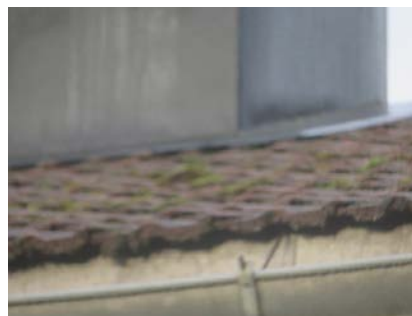
### TG 2 Nedløp og beslag

Takrenner, nedløp og beslag i metall.

- Det er påvist avvik i beslagløsninger.
- Det mangler tilfredsstillende adkomst til pipe for feier.
- Mer enn halvparten av forventet brukstid er passert på renner/nedløp/beslag.

Ved befaring på loft, er det lokale fuktgjennomslag ved pipe og rørgjennomføringer.

- Stigetrinn for feier må monteres.
- Avvik i beslagløsninger må utbedres.

Tiltak med beslag rundt pipe/rørgjennomføringer må sjekkes/utbedres. Stige til piper må monteres.

**Kostnadsestimat: 10 000 - 50 000**

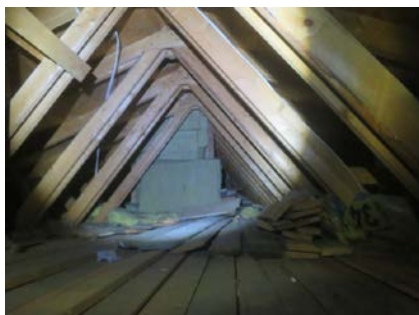
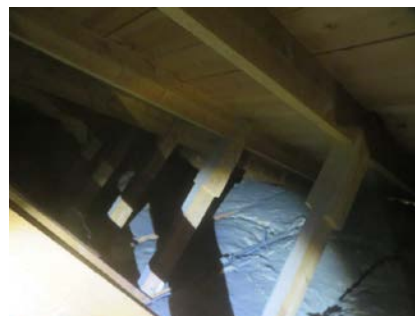
- Det er påvist avvik rundt gjennomføringer i takflaten.
- Det er påvist fuktskjolder/skader i takkonstruksjonen.
- Det er avvik:

Det var andre krav til dimensjonering og isolering for byggeår enn det er i dag, slik at det påregnes avvik etter dagens standard.

Tiltak med etterisolering må påregnes i forbindelse med renovering.

**Kostnadsestimat: 50 000 - 100 000**

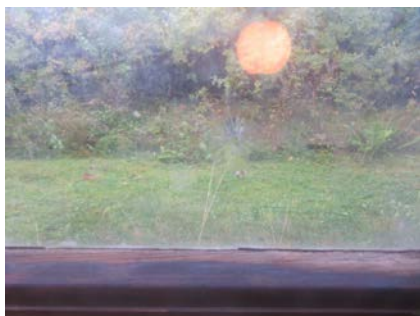
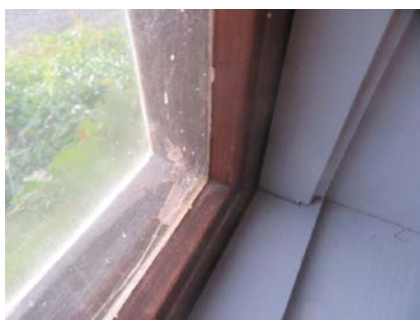
## TG 2 Vinduer

Bygningen (gammel del) har malte trevinduer med 2-lags glass og trevinduer med koblet glass.

**Kostnadsestimat: 50 000 - 100 000**

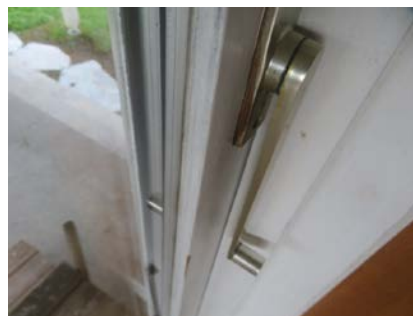
Grunnet alder må balkongdør og ytterdør i 1. etg påregnes skiftet.

Balkongdør.

Kostnadsestimat: 10 000 - 50 000

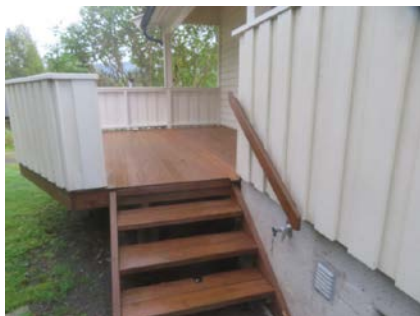
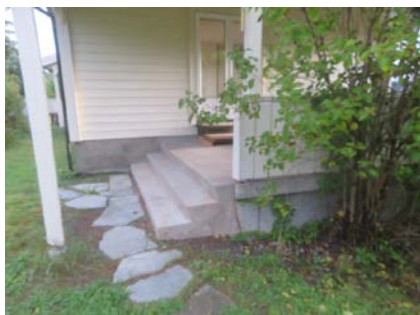
Sprekkdannelse ved murtrapp til gammel del.

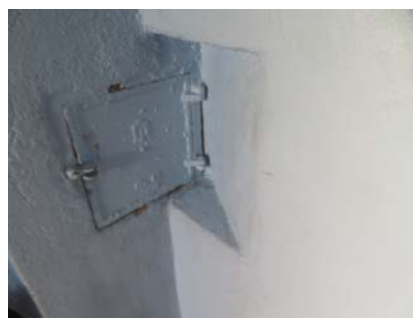
Sotluke.

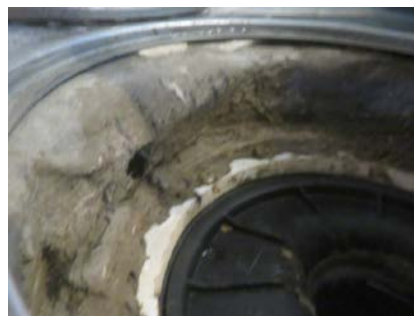
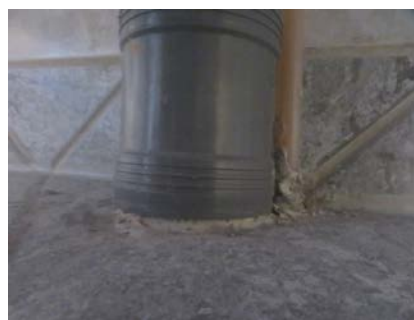
- Det er påvist mangelfull/feil utførelse rundt rørgjennomføringer e.l. som gir fare for fukt i konstruksjonen i våtsone.
- Det er rundt sluk påvist en ikke-fagmessig utførelse av membran/tettesjikt/klemring.
- Mer enn halvparten av forventet brukstid er passert på membranløsningen.

- Løsningen/utførelsen rundt rørgjennomføringer gir fare for fukt inn i konstruksjoner.
- Usikker løsning rundt klemring gir økt risiko for at vann kan trenge ned mellom membranen og sluket. Dette kan føre til lekkasje og fuktskader i underliggende konstruksjoner over tid.

Følg med på forholdene. Tiltak med membran kan ikke utelukkes grunnet synlig tilstand og alder.

Kostnadsestimat: 10 000 - 50 000

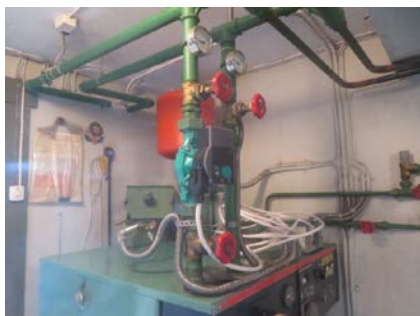
## ! TG II Varmesentral

Det er fyrkjele som er kombinert type til både strøm, olje og ved med innebygget bereder.  
Anlegget er ikke testet eller vurdert på tilstandsnivå da undertegnede ikke innehar kompetanse om slike anlegg. For mer info henvises det til fagkyndige på slik anlegg.
