**Salgsobjekt:** Tomannsbolig  
**Eierform:** Eiet  
**Byggeår:** 1937  
**BRA-i/BRA Total** 175/278 kvm  
**Tomtstr.:** 844.4 m<sup>2</sup>  
**Soverom:** 6  
**Antall rom:** 8  
**Gnr./bnr.** Gnr. 66, bnr. 620  
**Oppdragsnr.:** 1101250157

# Stor tomannsbolig på vakre Fridheim.

Befaringsdato: 13.10.2025

Rapportdato: 27.10.2025

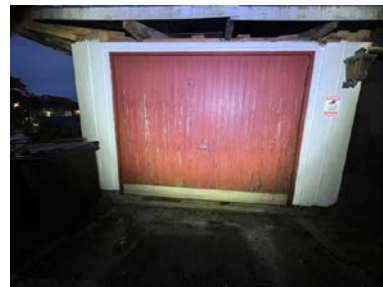
Råte på garasjeport.
