# Stor tomannsbolig på vakre Fridheim.

| Tilstandsrapport ..... | 39 |

Befaringsdato: 13.10.2025

Rapportdato: 27.10.2025

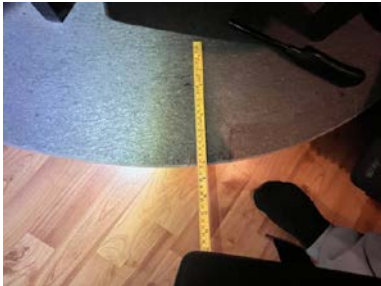
Plate under ovn på 1 etasje er for liten

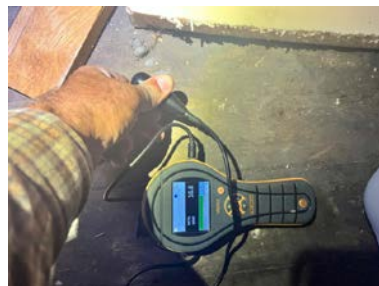
Det ble også registrert noe høyt fuktnivå i oppfôret gulv( tilfarerkonstruksjon).

Målt på gulv med tilfarer konstruksjon

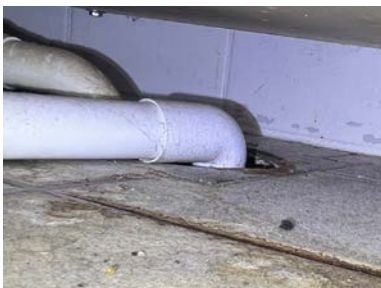
Ukjent type sluk

Tettesjikt på gulv og vegger må etableres når det lages fall på gulvet, sluket og vannrør bør da byttes.

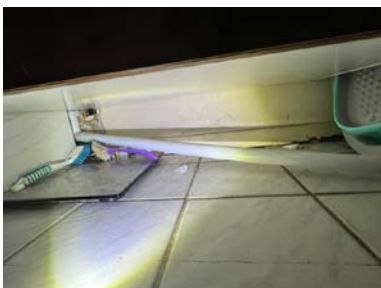
Åpning i vegg bak servantskap
