Nøkkelinformasjon

Stor tomannsbolig på vakre Fridheim.

Befaringsdato: 13.10.2025

Rapportdato: 27.10.2025

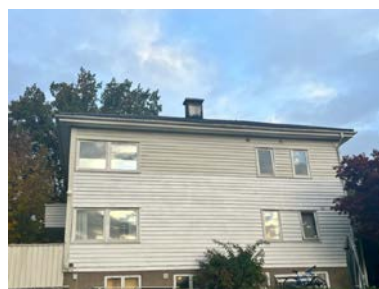
Avvik: · Det er ingen eller liten lufting i nedre kant av kledning mot grunnmur.

Lufting bak kledningen er liten. Avviket gir økt risiko for råteskader på bordkledning og på veggkonstruksjon. Det er råteskader på enkelte steder på kledningen og malingen er løsnet på deler av kledningen. Dette medfører også økt risiko for at råteskader oppstår.

Lite lufting bak kledningen

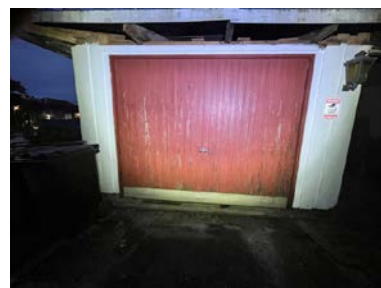
Balkongdør i 1 etasje, slitte/harde pakninger

Råte på garasjeport.

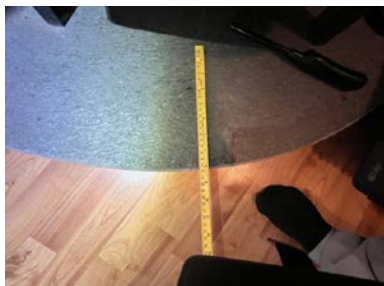
Plate under ovn på 1 etasje er for liten

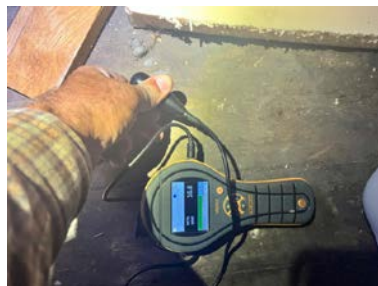
Det ble også registrert noe høyt fuktnivå i oppfôret gulv(tilfarerkonstruksjon).

Målt på gulv med tilfarer konstruksjon

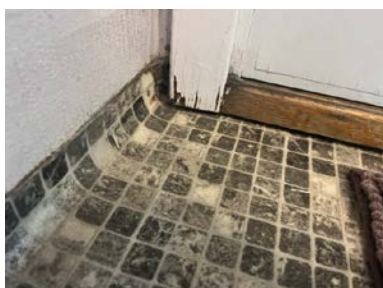
Avvik: · Det er påvist avvik i fallforhold til sluk i forhold til krav i forskrift på byggetidspunktet.

Det må undersøkes ytterligere om oppkant under dør har tilfredsstillende høyde.

Ved renovering av rommet må det etableres tilfredsstillende fall til sluket.

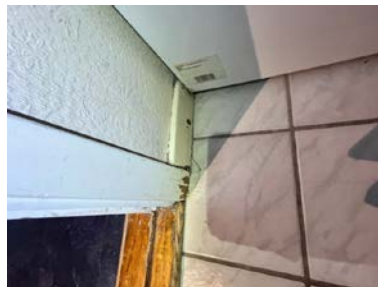
Vindu og dør er plassert i det som defineres som våtsone og har trekarmer/foringer og listverk som påvirkes av fukt.

Dør i våtsone

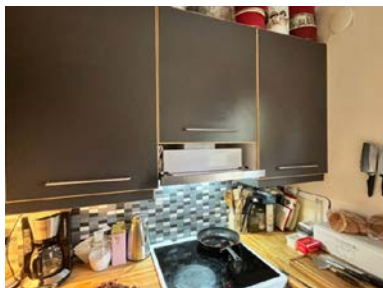
1 ETASJE > KJØKKEN

TG 2 Overflater og innredning

- Det er påvist skader på overflater/kjøkkeninnredning utover normal slitasjegrad.

Fronter på innredningen har bruksmerker. Noe av dette kommer av fukt påvirkning.

For å lukke avvik må fronter utbedres eller byttes.

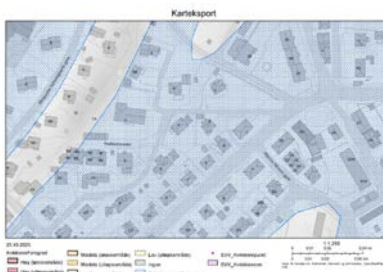
TG 2 Utvendige vann- og avløpsledninger

Utvendig vann og avløpsanlegg med ukjent alder og ukjent type rør. Anleggene er tilkoblet kommunalt anlegg. Deler av avløpsanlegget er byttet i 1999 da septiktank ble utkoblet.

Det kan oppstå feil og lekkasjer før dette, og det kan være at det går flere år før anlegget har noen vesentlig behov for utbedringer.

- Det er ikke behov for utbedringstiltak siden anlegget fungerer i dag, men ut ifra alder kan skader plutselig oppstå på eldre anlegg.
