# Tilstandsrapport

Enebolig

Askjumlia 35, 2820 NORDRE TOTEN

Befaringsdato: 08.04.2024

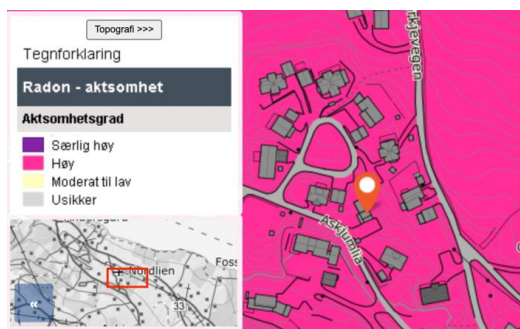
Radonaktsomhetskart viser aktsomhetsgrad "høy" for dette område.

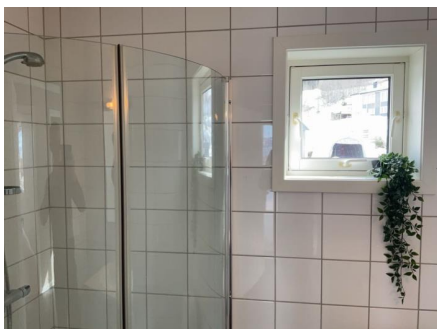
## 1.ETASJE > BAD

- Det er avvik:
- Gulvet har ikke tilstrekkelig fall mot sluk. Ingen synlig membranoppkant ved terskel.

- Tiltak:
- Vær oppmerksom ved bruk. Det vil sjelden være økonomisk rasjonelt å utbedre fall til sluk som et enkeltstående tiltak. Det kan forekomme vannansamlinger på gulv. Om kjøper har andre brukskrav, kreves det utbedring eller utskifting. Ved en eventuell renovering, påse at våtrommet bygges med riktig fall til sluk. Bruker av våtrommet oppfordres til å vurdere konsekvens av sin bruk.

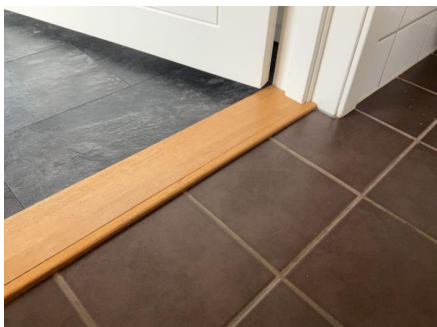
## 1.ETASJE > BAD

- Det er avvik:
- Det er ikke fremvist dokumentasjon på utførelse og materialer for våtrommets tettesjikt. Våtrommets tettesjikt er innebygd og er derfor ikke mulig å vurdere uten dokumentasjon.
- Ut fra alder på våtrommet er mer enn halvparten av forventet brukstid oppnådd på membran/tettesjikt.

• Det er ikke påvist synlig skade på våtrommet som kan kobles til membran/tettesjikt og lekkasjesikring, men det kan ikke verifiseres om våtrommet har fungerende tettesjikt. Ikke fungerende tettesjikt på våtrom kan føre til skjult skade på tilstøtende/innebygde bygningsdeler som kan være vanskelig å avdekke på et tidlig tidspunkt. Dersom det skal kunne verifiseres utførelse av tettesjikt på våtrommet må dokumentasjon i form av bilder/sjekkklister/kontrollerklæring for utførelse og samsvar for benyttede materialer framlegges. Dersom dette ikke kan fremskaffes anbefales det å følge med på tilstand til våtrommet og tilstøtende bygningsdeler/rom.

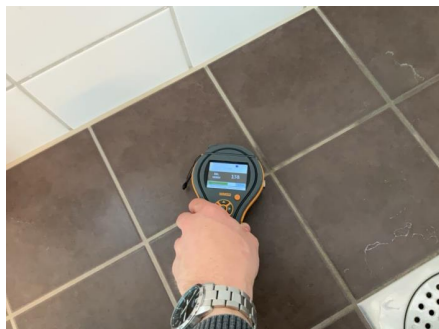
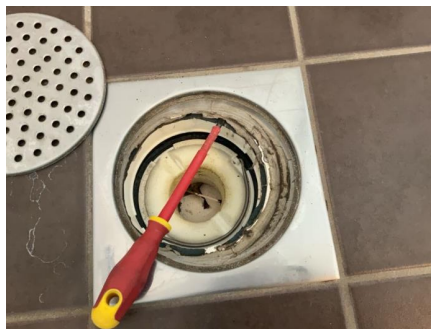
## 1.ETASJE > BAD

Hulltaking ikke foretatt. Inspeksjonsluke montert bak dusjhjørne, ingen indikasjoner på fukt er funnet. Målingene som er gjort er å betrakte som stikkprøver og sier bare noe om tilstanden i nærheten til området der målingen er utført.

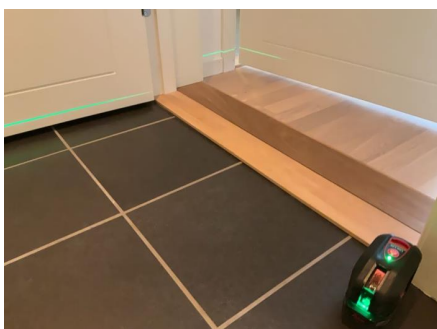
## U.ETASJE > BAD

- Det er avvik:
- Det er ikke fremvist dokumentasjon på utførelse og materialer for våtrommets tettesjikt. Våtrommets tettesjikt er innebygd og er derfor ikke mulig å vurdere uten dokumentasjon.
- Sluk har redusert mulighet for inspeksjon/rengjøring.
- Ut fra alder på våtrommet er mer enn halvparten av forventet brukstid oppnådd på membran/tettesjikt.

- Tiltak:
- Det er ikke påvist synlig skade på våtrommet som kan kobles til membran/tettesjikt og lekkasjesikring, men det kan ikke verifiseres om våtrommet har fungerende tettesjikt. Ikke fungerende tettesjikt på våtrom kan føre til skjult skade på tilstøtende/innebygde bygning.
- Det er ikke behov for strakstiltak, regelmessig rengjøring av sluk må påregnes.
