# Åsmund Sveens veg 5 2407 ELVERUM

## Tilstandsrapport Eierskifte

Boligtype: Vertikaldelt tomannsbolig

Byggeår: 1999

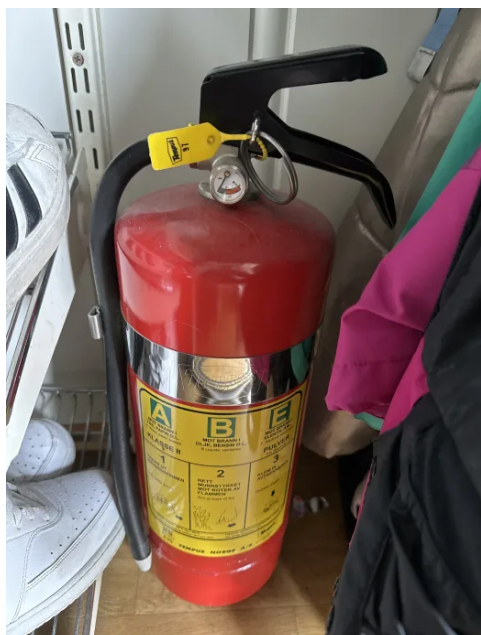
Er det skader på brannslukningsutstyr, røykvarsler, eller er apparat eldre enn 10 år? Ja

Brannslukningsapparat eldre enn 10år.

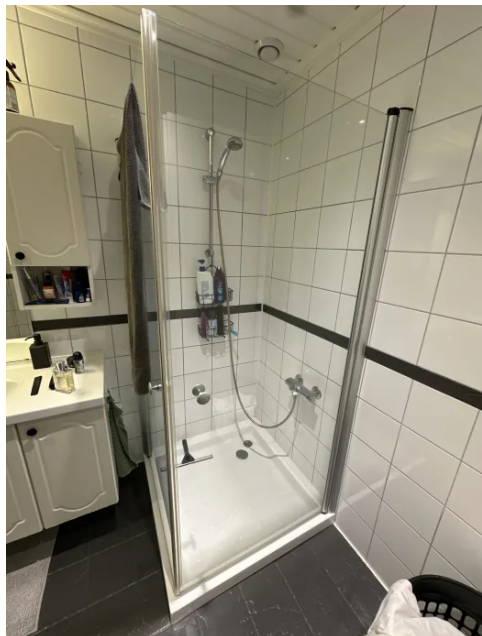
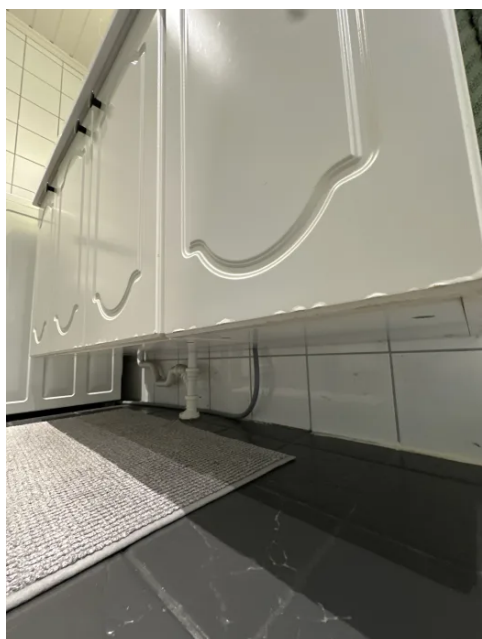
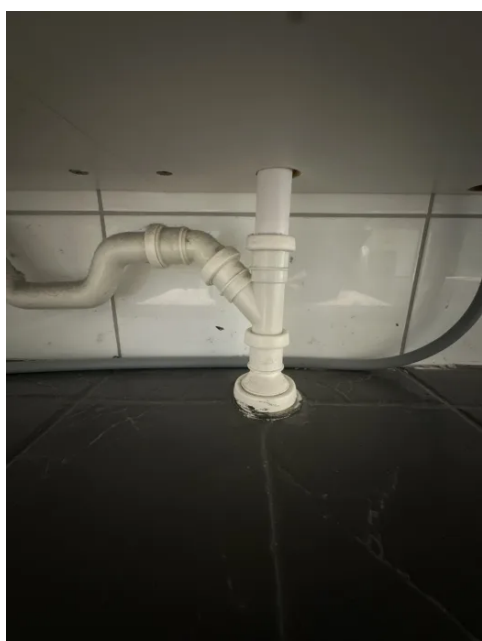
Badet har kort gjenværende brukstid og må totalrenoveres.

Ved renovering, påse at alle forhold med tettesjiktet, våtsone og sluk dokumenteres.

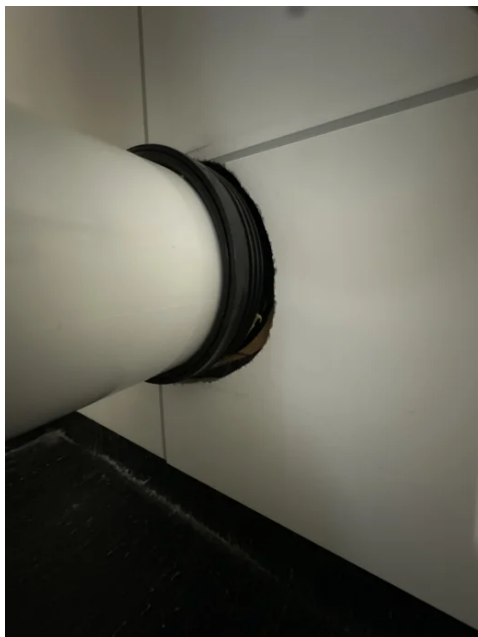
Hull i belegg rundt sluk må sveises/tettes, fare for lekkasje.

Det registreres hull tettesjikt/ gulvbelegg ved sluk. (TG3)

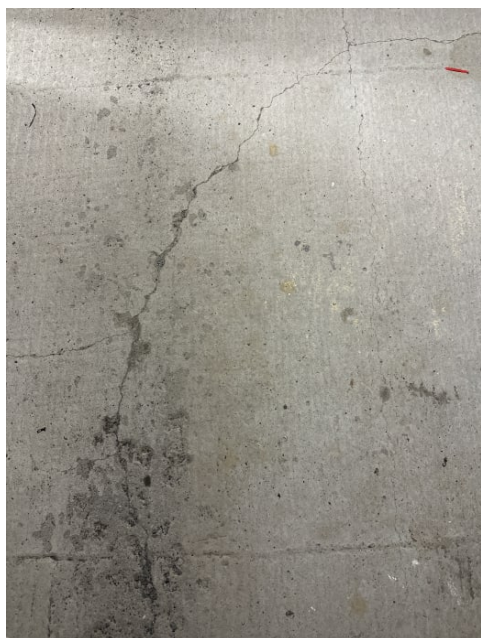
## 6.25 Øvrig: Garasjeplass

Støpt plate på mark. Sperretakkonstruksjon. Undertak med trefiberplater. Montert leddport. Lys og strøm. Utvendig: Yttervegger av murte lettklinkerblokker. Malt murpuss. Yttervegg kledd med liggende panel i gavivegg. Saltakkonstruksjon. Takflatene er tekket med takpanner. Lakkerte ståltakrenner og nedløp. Malt panelt ytterdør. Isbordsbeslag. Observert synlig grunnmursplast over terreng. Riss og avskalinger i gulv.
