Åsmund Sveens veg 5, 2407 ELVERUM

**Lys og koselig del av tomannsbolig  
med 4 soverom og 2 badrom.  
Solrik terrasse og hage mot  
sydvest. Garasje og utebod.**

**Salgsobjekt:** Del av tomannsbolig

03.09.2025

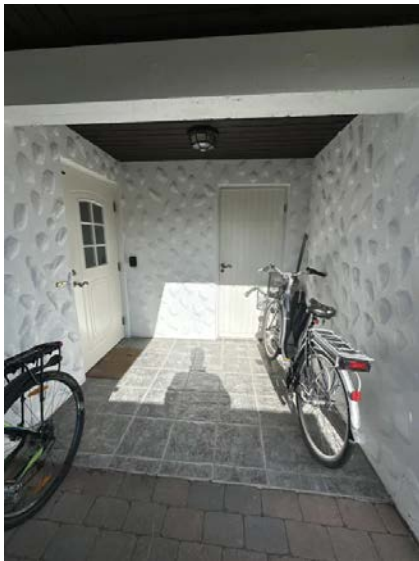
TG-2

Fundamenter er lagt direkte på bakken uten frostsikring, og bevegelser pga. tele i bakken må påregnes.

Det ble registrert «bom» i gulvflis. «Bom» kan blant annet oppstå visst det ikke er påført tilstrekkelig med flislim eller at flisa har mistet vedheft til underlaget. Mindre sprekker i fuger.

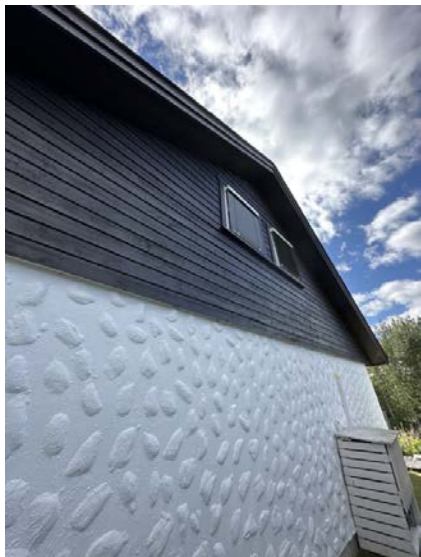
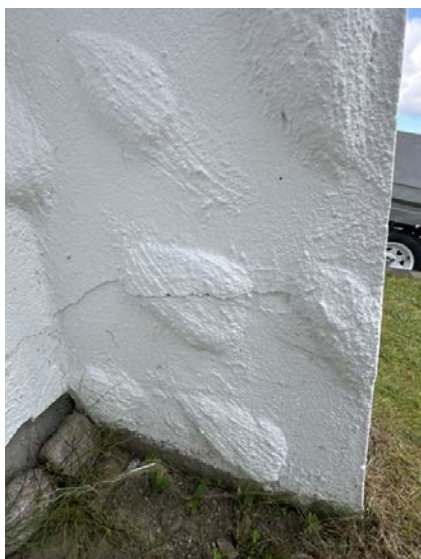
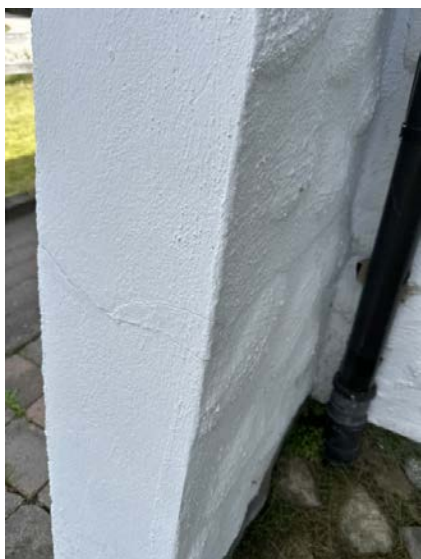
## 6.5 Yttervegger

| Er det påvist skjevheter/riss/sprekker/setninger? | Ja |

Det er manglende lufting av kledning. Manglende lufting gir økt risiko for fuktskader i konstruksjonen

Det registreres sprekker i murpuss, løpende observasjoner anbefales for å bekrefte eller avkrefte en negativ utvikling.

Det bør foretas tiltak for å bedre lufting av kledningen. Overflatebehandling må påregnes.

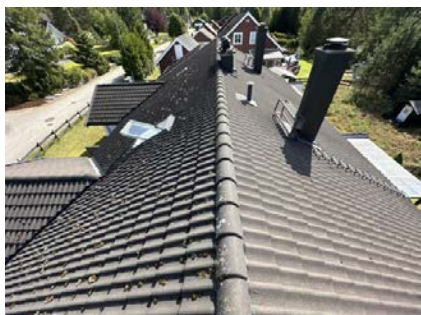
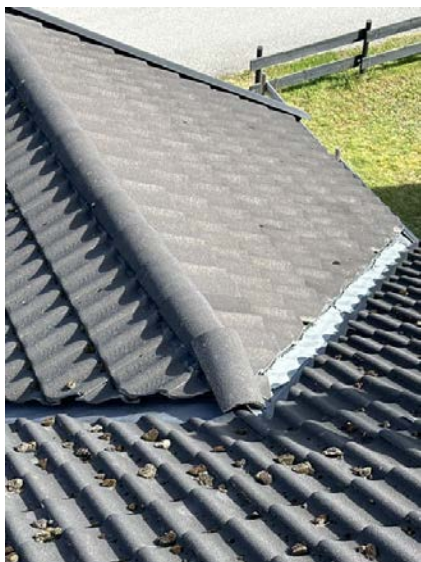
## 6.9 Takteking

| Er det skader på takstein, mosegroing, buler i papp, rust eller bulker i plater? | Ja |

Det anbefales jevnlig fjerning av mose fra takflaten for å redusere fuktbelastning og forlenge tekkingens levetid.

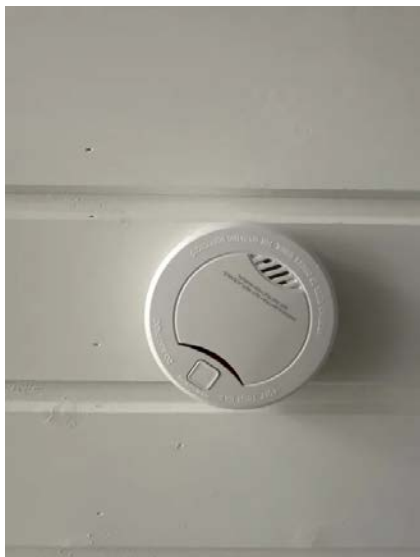
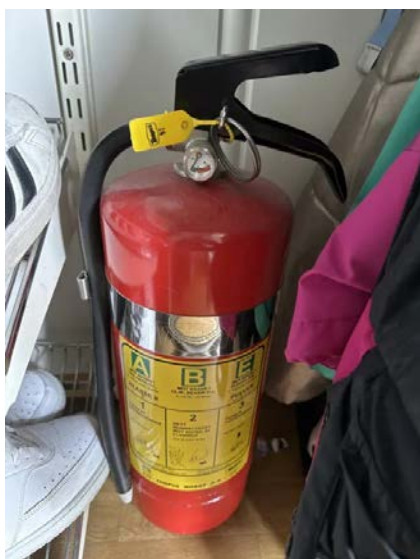
## 6:14 Lovlighet

Er det skader på brannslukningsutstyr, røykvarsler, eller er apparat eldre enn 10 år? Ja

Brannslukningsapparat eldre enn 10år.

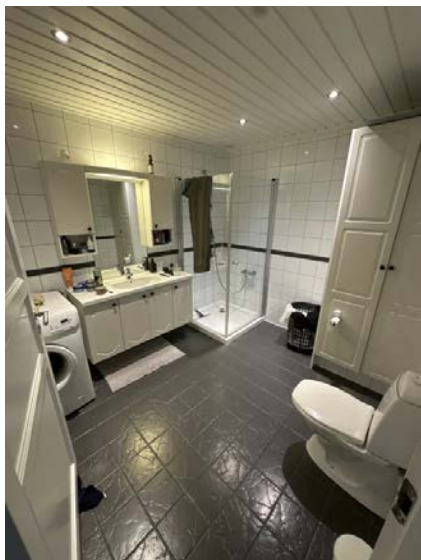
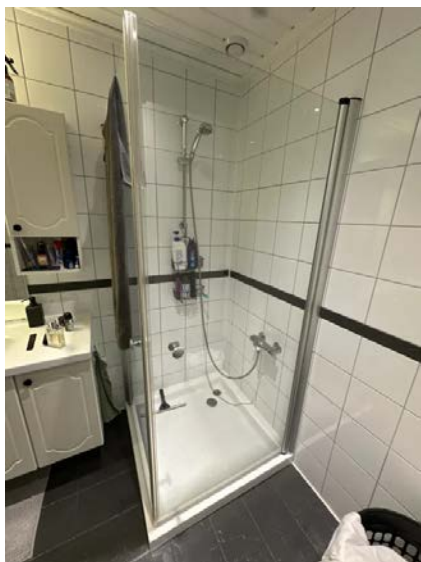
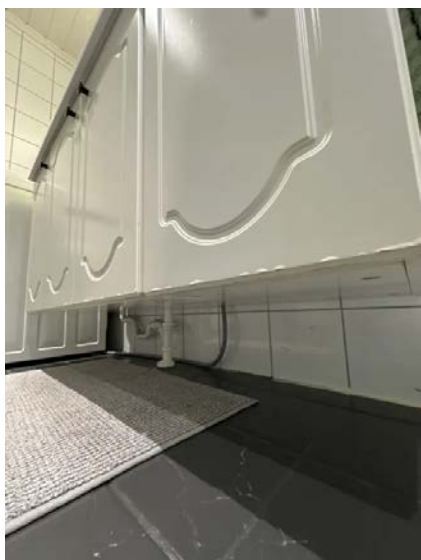
## 6.22 Våtrom: Bad 1.etasje

Overflater har passert forventet levetid, det er behov for totalrenovering av våtrommet. Det er registrert svelleskader på baderomsinnredning. Sluk er ikke mulig å kontrollere. Det registreres boom under fliser. Varierende fallforhold.

Det er behov for totalrenovering av våtrommet!

Badet har kort gjenværende brukstid og må totalrenoveres.

Ved renovering, påse at alle forhold med tettesjiktet, våtsone og sluk dokumenteres.

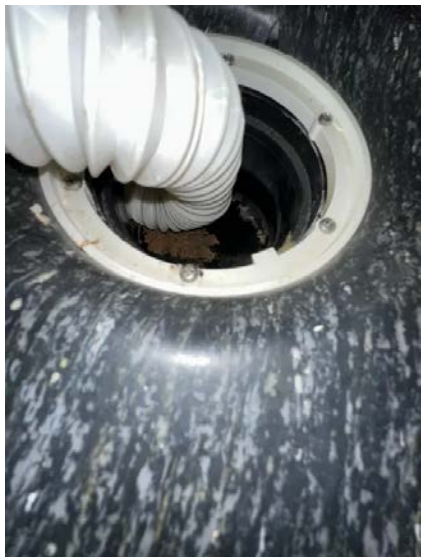
Det registreres hull tettesjikt/ gulvbelegg ved sluk. (TG3)

Hull i belegg rundt sluk må sveises/tettes, fare for lekkasje.

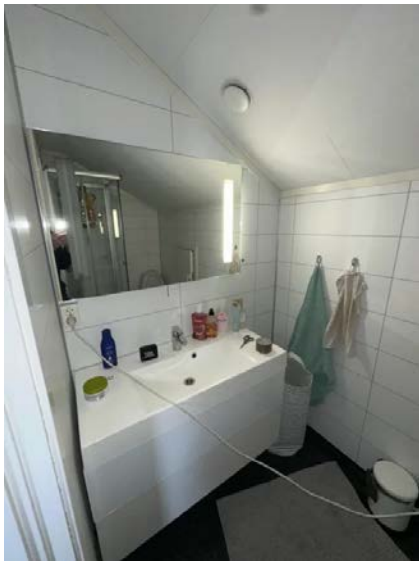
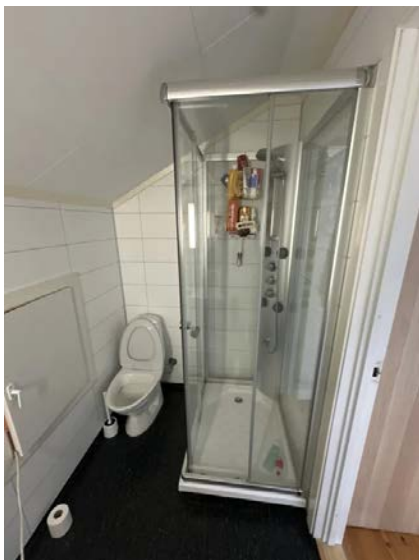
### Oppsummering av membran, tettesjikt og sluk

**TG-3**

Det er ikke montert bunnlist under baderomsplater i våtsonen, noe som avviker fra monterings anvisninger.

Det påvist manglende silikon under baderomsplater, noe som avviker fra monterings anvisninger.

Hull i belegg rundt sluk må sveises/tettes, fare for lekkasje.

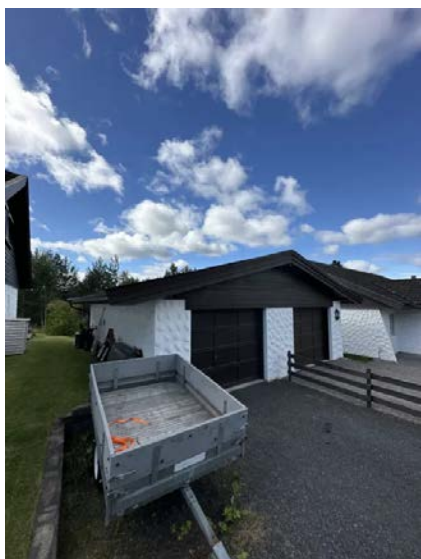
Støpt plate på mark. Sperretakkkonstruksjon. Undertak med trefiberplater. Montert leddport. Lys og strøm. Utvendig: Yttervegger av murte lettklinkerblokker. Malt murpuss. Yttervegg kledd med liggende panel i gavivegg. Saltakkkonstruksjon. Takflatene er tekket med takpanner. Lakkerte ståltakrenner og nedløp. Malt panelt ytterdør. Isbordbeslag. Observert synlig grunnmursplast over terreng. Riss og avskalinger i gulv.
