**Salgsobjekt:** Fritidseiendom  
**Eierform:** Eiet  
**Byggeår:** 1900  
**BRA-i/BRA Total** 82/87 kvm  
**Tomtstr.:** 1800 m<sup>2</sup>  
**Soverom:** 2  
**Gnr./bnr.** Gnr. 115, bnr. 58  
**Oppdragsnr.:** 1201250010

# Koselig hytte i rolige omgivelser med fin utsikt og gode solforhold. Fint turterreng.

# Tilstandsrapport

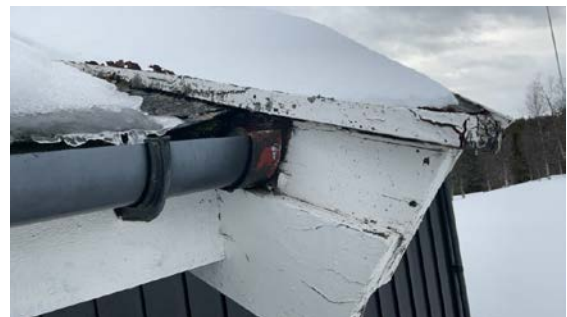
Slitasje med mosedannelse registrert, slitasje på vindskier og isbord

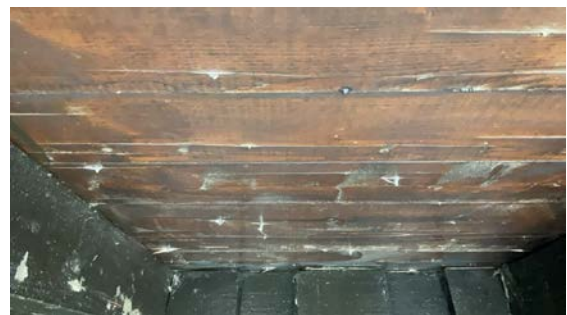
Synlig innfesting via undertak

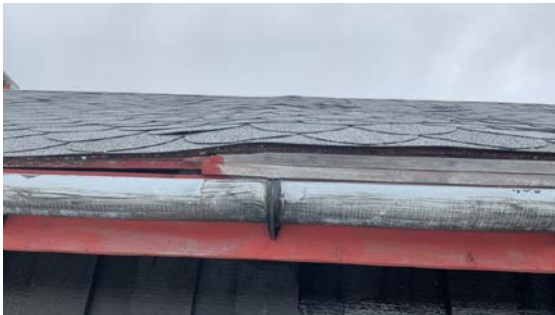
Takkonstruksjon har begrenset inspeksjonsmuligheter da det er en lukket konstruksjon, det er fra takfot ikke registrert lufting av konstruksjon og trolig svært begrenset. Det må tas hensyn til at kondensering av konstruksjonen kan forekomme og fare for innvendige lekkasje og skade i konstruksjon som følge av manglende lufting og begrenset isolasjon av konstruksjonen. Innvendig er det fuktskjolder i himlinger, der årsakssammenheng er nærliggende overganger pipestamme, tidligere lekkasje og kondens fra takkonstruksjonen som følge av bemerkede avvik. Ved skifte av tak bør det foretas etablering av lufting og etterisolering.

Skjevheter i takkonstruksjon

- Lokal utbedring bør utføres.

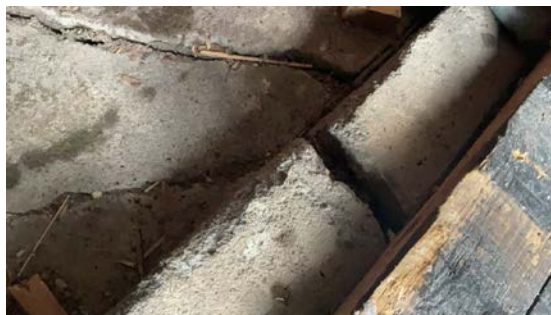
- Grunnmuren har sprekkdannelser.
- Det er avvik:

Fundamentert på terreng som var vanlig på oppføringstidspunkt. Dette er en risikokonstruksjon med henhold fuktpåkjenninger og bevegelser fra tele/setninger fra grunn, som er årsaksammenheng med registrert skjevhet i hytta.

Sorekk med utglifåding registrert fra utvendig bod

Forholdene bør holdes under oppsikt og utbedringer må vurderes om forholdene skulle endre seg.
