# Tilstandsrapport

Enebolig

Trangsmyr 35 , 1634 GAMLE FREDRIKSTAD

Befaringsdato: 26.02.2026

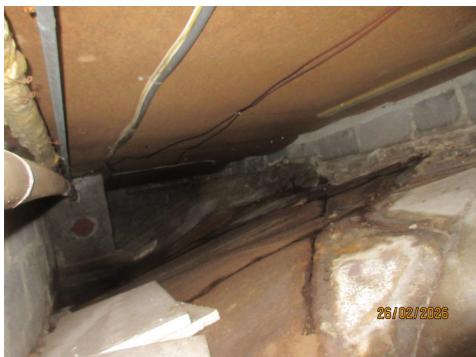
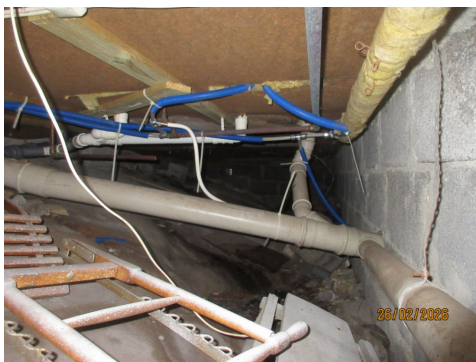
- Det er ikke adgang til deler av krypkjelleren. Krypkjeller er kun vurdert i tilgjengelige deler. Krypkjeller regnes for å være en risikokonstruksjon som er utsatt for fukt- og råteskader i bunnsvill, trebjelkelaget og andre tilstøtende konstruksjoner, på grunn av fuktighet fra grunnen og kondensering ved temperaturforskjeller. Selv om det ikke er avdekket tegn på skader, betyr ikke dette nødvendigvis at det ikke foreligger skader i eller i forbindelse med krypkjelleren.
- Det er avvik:

Heng i stubbloftsplater må kontrolleres ytterligere og utbedres. Fare for fukt/kondens samt tilgang for mus/skadedyr.

Ytterligere kontroll/inspeksjon anbefales.

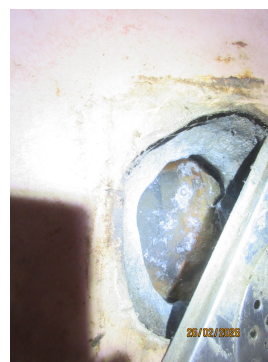
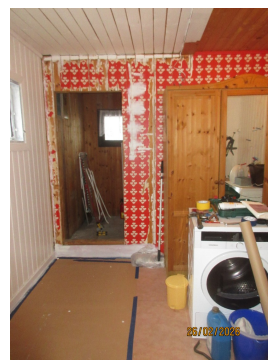
Fare for skade ut i konstruksjonen ved lekkasje.

**Kostnadsestimat: 20 000 - 100 000**

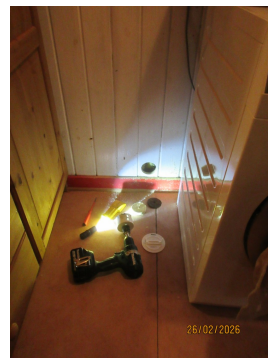
## TG 0 Tilliggende konstruksjoner våtrom

Hulltaking er foretatt uten å påvise unormale forhold. Hulltaking er foretatt i Vaskerom/bod. Fuktkvotemåling (vekt%) i konstruksjonen ble målt til 0.

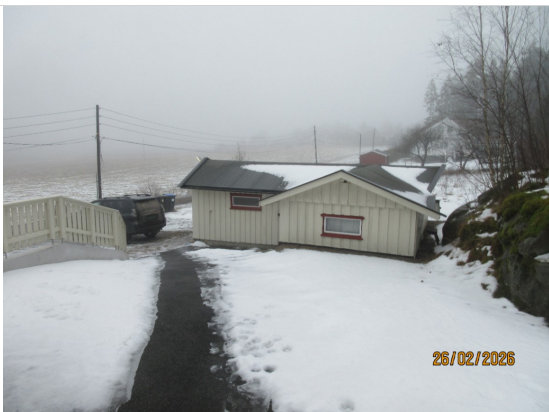
Fare for skjult skade/råte i konstruksjonen, utbedring må påregnes.

Bygget er ikke tilstandsvurdert ihht Forskrift til avhendingslova og NS3600. Dette er kun en enkel beskrivelse.
