Skillebekkgata 45, 5522 HAUGESUND

**Innholdsrikt rekkehus over 3 plan

Befaringsdato: 06.08.2025

# Tilstandsrapport

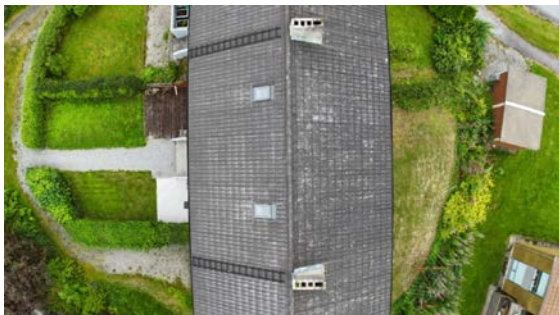
### TG 2 Nedløp og beslag

Takrenner og nedløp av metall. Beslag av metall.

Manglende snøfangere kan føre til personskader, skader på husdyr, eiendom (som biler og hagemøbler) og bygningselementer som takrenner og takmaterialer.
